Zahnriemensatz Zahnriemen Riemenspanner Einbauhinweis

JAKOPARTS

J1123032 | J1143058

Überspringen des Zahnriemens bei folgenden Fahrzeugtypen:

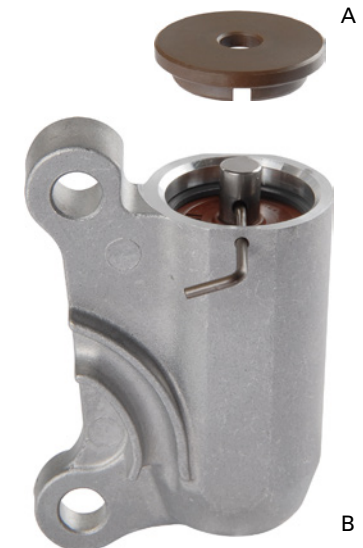
Das Überspringen des Zahnriemens kann durch einen nicht einwandfrei funktionierenden Riemenspanner verursacht werden, auch wenn schon modifizierte Teile (Steuerriemenabdeckung mit Führungsrippen, geänderte Riemenscheibe und eine Ölwanenschraube) werksseitig verbaut sind.

Des Weiteren soll laut Fahrzeughersteller immer eine Distanzscheibe (A) (Mazda Best. Nr. RFY0-12-715) am Spanner (B) eingebaut werden. (siehe Bild) Laut technischer Info von Mazda (TI03/01) darf der Riemenspanner

Den Montagehinweisen von Mazda zum Justieren des Riemenspanners sollte, wie folgt, unbedingt entsprochen werden:

- Die Befestigungsschrauben nur handfest anziehen.
- Den Spanner so weit wie möglich nach oben drücken.
- Dann erst die obere Schraube und anschließend die untere Schraube anziehen.

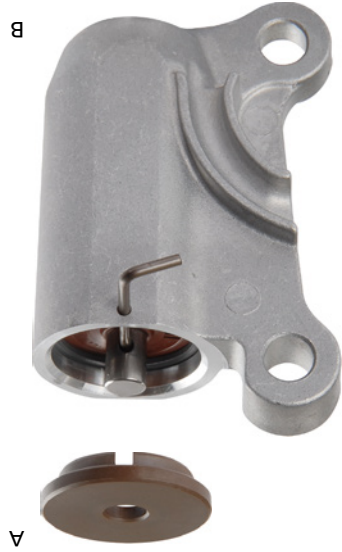
The skipping of the timing belt may be caused by the belt tensioner not functioning properly despite modified parts (sweep assembly with rollers, modified belt pulley, oilpump screw) installed by the manufacturer.

As advised by the manufacturer a spacer (A) (Mazda order no. RFY0-12-715) always has to be mounted at the belt tensioner (B) (see picture).

The following fitting instructions by Mazda have to be obeyed under any circumstances:

- Hand-screwed fixing of the mounting screw
- Pressing the belt tensioner upwards as far as possible
- Subsequently tightening the upper screw and afterwards the lower screw

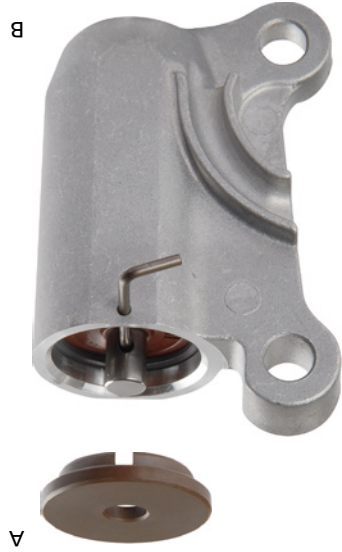
La courroie peut sauter lorsque le tendeur de courroie ne fonctionne pas correctement et même lorsque des pièces déjà modifiées (couvercle de courroie de distribution avec des nervures de guidage, une poulie modifiée et une vis de vidange huile) ont été montées en usine.

Par ailleurs, selon le constructeur automobile, 715) doit toujours être montée au niveau du tendeur (B). (voir illustration) Selon les informations techniques de Mazda (TI03/01), le tendeur de courroie ne doit en aucun cas être

Les instructions de montage de Mazda pour ajuster le tendeur de courroie doivent être absolument suivies :

- Serrer les vis de fixation uniquement à la main.
- Pousser le tendeur le plus possible vers le haut.
- On peut alors serrer fermement la vis du haut puis celle du bas.
