05/2023
PKW

Ausfall der elektronischen Regeleinrichtung -Klemmen der VTG -durch Ausbruch der Auspuffkrümmer

Fahrzeughersteller	Audi, VW, Skoda
Motorcode	BMK, BNG, ASB, BSG, BPP, CDYB
Turbolader	127350
Hersteller Turbo	
BorgWarner	5304-988-0043; -0045; -0050; -0054
Baujahre	ab 09/2004 bis 08/2011

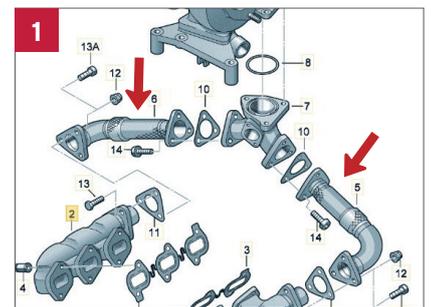
Anordnung der Kompensatorrohre
Grafik ©Partslink24

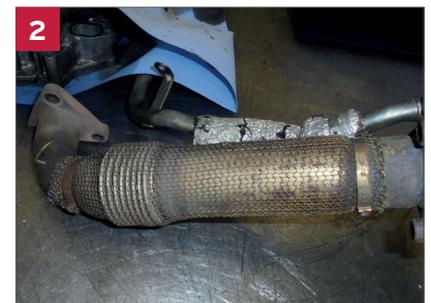
Die Kompensatorrohre sammeln die Abgase aus den Zylinderbänken und führen diese dem Turbolader zu. Diese sind mit flexiblen Abschnitten zur Schwingungstilgung ausgestattet. Die Rohrquerschnitte sind auf die maximale Abgasmenge ausgelegt. Durch das Fahren mit niedrigen Drehzahlen (Automatikgetriebe) pulsieren die Abgassäulen stärker. Infolge von Materialermüdung brechen kleine Partikel aus dem Wellrohr aus und werden direkt in den Turbo eingepresst. Dort gelangen sie zwischen das Turbinenrad und die VTG-Fahnen und beschädigen diese. Auch gelangen die Metallteilchen unter die Fahnen und verklemmen diese. Eine weitere Ursache für erhöhte Schwingungen ist eine eingeschränkte Abgasweiterleitung verursacht durch einen verstopften Oxikat oder DPF. Prüfen Sie nach Abschluss der Reparatur den Abgasgedruck real mit unserem Diagnosetool. Dieser darf unter allen Lastbedingungen 0,3 bar nicht überschreiten.

Ansicht eines Kompensatorrohres
mit Flexeteil

- Kontrollieren Sie unbedingt den Zustand der Auspuffkrümmer, erneuern Sie diese gegebenenfalls mit.
- Prüfen Sie auch den AGR-Kanal und AGR-Kühler auf eventuelle Bruchstücke.

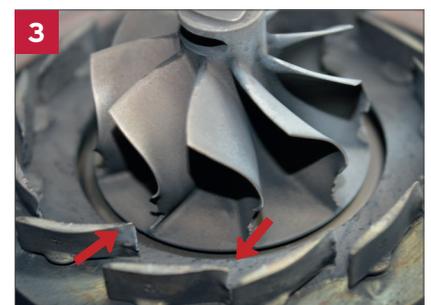
Bei diesen Turboladern kommt es wiederholt zu Reklamationen wegen Klemmen der VTG-Verstellung oder OBD-Fehlern der Regeleinrichtung. Sie fallen aber infolge von Bruchstücken aus den Kompensatorrohren aus. Diese blockieren die Verstellfahnen der VTG und/oder beschädigen Turbinenrad und Verstellvorrichtung und beeinträchtigen/blockieren die Funktion der elektronischen Regeleinrichtung.

Beschädigtes Turbinenrad mit verbogenen
VTG-Fahnenring
