03/2023
NFZ/PKW/Transporter

Turbotod nach Motorinstandsetzung

Fahrzeughersteller	alle, bspw. Mercedes, VW
Motoren	alle bspw. OM651.956..., CFCA
Hersteller Turbo	bspw. BorgWarner 1000-988-0074; -0098
Unsere Artikelnummer	128703; 129271

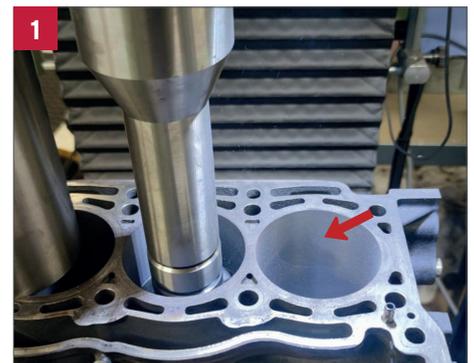
Eine Motorinstandsetzung erfolgt heute meist mit einem Tauschmotor aus industrieller Instandsetzung. Aufgrund von Preis- und Zeitdruck versucht man auch hier die Prozesse zu optimieren. Beispielsweise entfällt das Glätten der Honspur in der Zylinderwand und wird durch einen gehärteten Kolbenring in der obersten Ringnut ersetzt. Weiter kann auch das Waschen des Motorblocks nach der Bearbeitung einer Trockenreinigung weichen. Im Ergebnis gelangt ein hoher Anteil an Metallabrieb in den Ölkreislauf. Erschwerend kommt dazu, dass durch die Ölfiltrierung nicht jeder Tropfen Öl sofort gefiltert wird. Seit der Einführung des Longlife Service erfolgt die komplette Filtrierung bei ca. jedem dritten Ölumlauflauf. So gelangen Metallpartikel in die Radiallager des Turbos, lagern sich dort ein und schleifen die Lagerpaarungen auf. In der Folge streifen die Turbinenräder an den jeweiligen Gehäusen an.

1
Beim Bohren und Honen entsteht Metallabrieb

- Hier hilft nur ein doppelter Ölwechsel. Frühestens nach 50 km spätestens 1.000 km nach dem Motortausch ist ein zweiter Ölservice erforderlich.

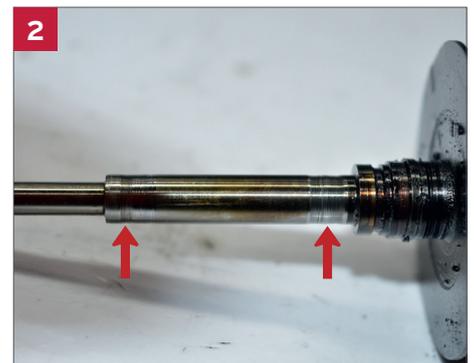
Turboladerschaden durch Anstreifen der Turbinenräder am Gehäuse, Radiallagerung ausgeschliffen.

2
Oberfläche der Turbinenwelle ist abgeschliffen

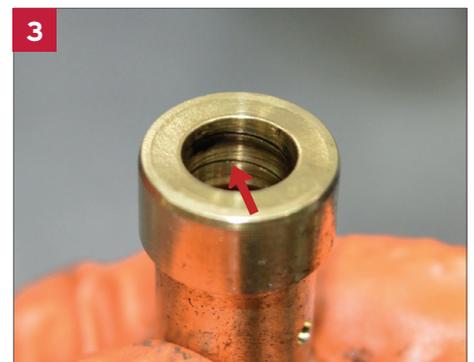
3
Ins Radiallager eingespülte Partikel rauhen die Oberfläche auf
