Leistungsmangel, Notlaufprogramm Signal Positionssensor Regeldose unplausibel

Fahrzeughersteller: Peugeot, Citroen

Fahrzeuge: 307, 407, 508, 607, C4, C5

Motorcode: RHR (DW10BTE4D)

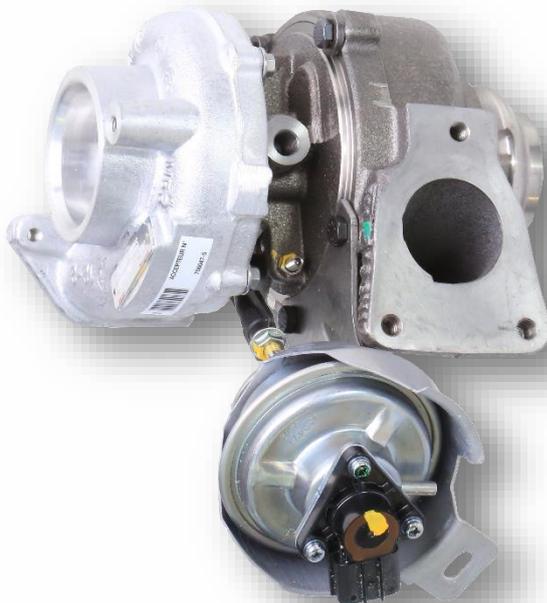
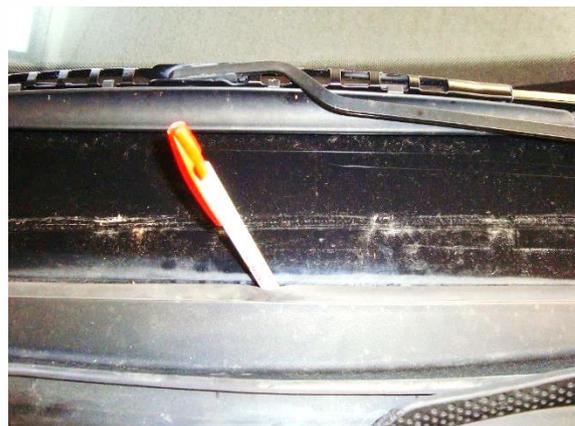
Die Fahrzeuge erleiden einen abrupten Leistungsmangel, da sie ins Notlaufprogramm fallen. Im Fehler-
speicher werden Abweichungen des Positionsgebers der Ladedruckregelung am Turbolader oder eine
Abweichungen dessen Signalspannung abgelegt.

Bei Betätigung der Unterdruckdose am Turbolader ist eine veränderliche Signalspannung von etwa 0,5
bis 4,5 Volt zu messen. Liegt die gemessene Signalspannung länger als 500 m/sec über 4,9 Volt, ist der
Positionsgeber defekt. Der Turbolader ist zu erneuern.

Über die Belüftung des Vakuums am Ladedruckregelventil gelangt angesaugtes Wasser über die
Unterdruckleitung in die Regeldose des Turboladers. Dort kommt es zur Korrosion und Ausfall des
Positionssensors.

Mit Austausch des Turboladers ist das Ladedruckregelventil unbedingt zu erneuern. Alle Unterdruck-
leitungen sind zu reinigen und auf Beschädigungen zu überprüfen. Etwaige Filter am offenen Ende der
Belüftungsleitungen sind zu erneuern.

Es ist unbedingt dafür Sorge zu tragen, dass kein Spritzwasser im Motorraum und insbe-
sondere über eine Undichtigkeit der Windschutzscheibenabdichtung über die Spritzwand
auf das Ladedruckregelventil oder dem offenen
Ende des Belüftungsschlauches gelangt.
