**Ausfall Turbolader, Pfeifgeräusch und Leistungsmangel!****Achtung:**

**Fahrzeughersteller:** BMW

**Fahrzeuge:** (E81, E82, E87, E88) 120 d ; (E90, E91, E92, E93) 320 d ; (E60, E61) 520 d ; (E84) X1 ; (E83, F25) X3, mit Motorcode N47D20A, N47D20C

**BTS-Nr.:** T914870; **BTS-TSS-Nr.:** T981026

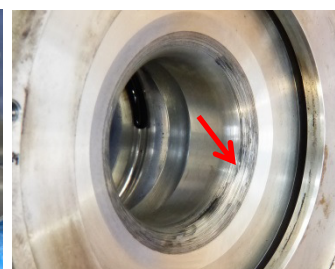
Es ist wiederholt festzustellen, dass es nach Austausch des ersten Turboladers zu wiederholten Ausfällen kommt. Schadensbild ist hier in der Regel ein massiv erhöhtes Axiallagerspiel der Läuferwelle, welches ein Anstreifen des Turbinenrades am Hitzeschutzblech zum Lagergehäuse und ein Anstreifen des Verdichterrades im Verdichtergehäuse zulässt. Dieser Schaden macht sich für den Autofahrer mit kreischend pfeifenden Geräuschen und beginnenden Leistungsmangel bemerkbar.

Ursache ist hier immer ein vorliegend erhöhter Abgasgegendruck, welcher das Axiallager der Läuferwelle schädigt.

Durch Axialschub  
eingelaufenes Axiallager

angestrichenes  
Turbinenrad

angestrichenes  
Verdichterrad

abgeschliffenes  
Verdichtergehäuse

Der zulässige Maximalwert des Abgasgegendruckes bei Turboladern liegt allgemein bei **300 mbar**. Dieser Wert muss unbedingt manuell gemessen werden. Die Auswertung durch die OBD bringt meist fehlerhafte Werte, da eine Verstopfung der Prüfleitungen abgehend vom DPF und die Funktionalität des Differenzdrucksensors nicht festgestellt werden kann. Ein beladener DPF erfordert in immer kürzer werdenden Abständen eine Regeneration. Bei diesen Regenerationsphasen werden Abgasgegendrucke von 700 bis 900 mbar erreicht und eine Meldung ans Steuergerät ausgeblendet.

Prüfleitung vor DPF am Differenzdrucksensor mit T-Stück, Schlauchleitung und Manometer abgreifen. Bei Betriebstemperatur des Fahrzeuges darf während einer Probefahrt bei Leistungsanforderung der gemessene Abgasgegendruck in keinem Drehzahlbereich **300 mbar** erreichen. Beachten Sie zum Thema Druckverhältnisse am Turbolader unbedingt die Beiträge in unserem Technikratgeber Band 4. Wir bieten über Ihren Händler ein geeignetes Equipment Art.: **MESS01** an
