### Pfeifgeräusche nach Einbau des neuen Turboladers

**Fahrzeughersteller:** Mercedes

**Fahrzeuge:** (CLS, C, E) 220 CDI, 250 250 CDI ; Sprinter

**Motorcode:** 651.911, 651.912, 651.924, 651.925, 651.955, 651.957

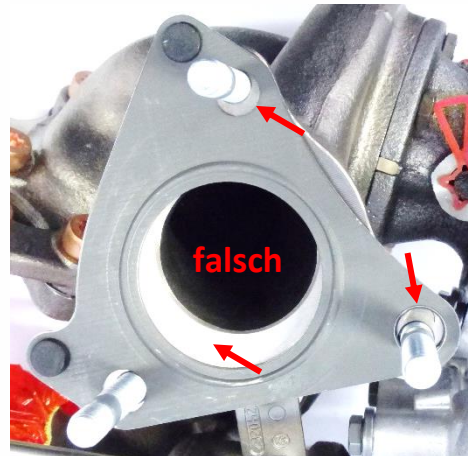
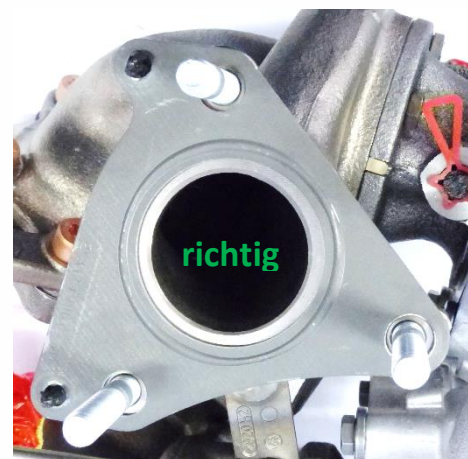
Die Abgasdichtung zwischen Turbolader und Abgaskrümmmer kann bei der Montage des Turboladers an den Abgaskrümmmer spiegelverkehrt aufgelegt werden. Das Einschrauben der Verbindungsschrauben ist ohne spürbares Hindernis möglich.

In diesem Fall versagt die Abgasdichtung und entweichende Abgase verursachen das festgestellte Pfeifgeräusch.

Es ist bei der Montage besonders darauf zu achten, dass die Abgasdichtung richtig verbaut wird. Testen Sie die richtige Einbaulage am Turbolader.
