Turbolader mit unterschiedlichen Positionssensoren, führt bei Vertauschen zu Fehlfunktionen

Fahrzeughersteller: FORD, CITROEN, PEUGEOT

Fahrzeuge: 1.4 HDI, 1.6 HDI, 1.5 TDCi, 1.6 TDCi

BTS-Nr.: T915913, T918323 **BTS-Service-Set-Nr.:**

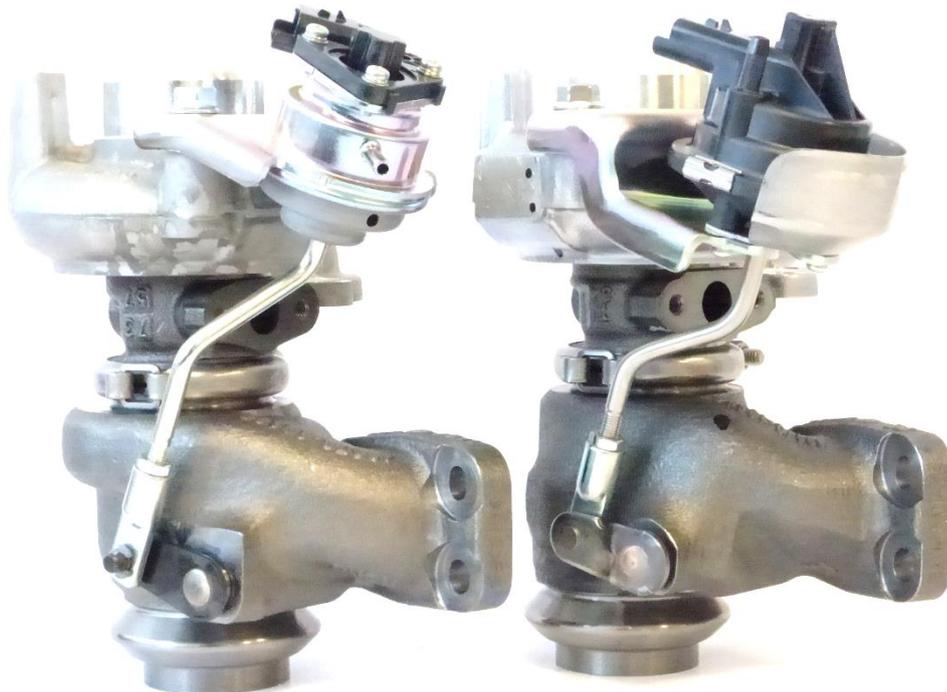
Diese Turbolader sind nicht tauschbar, auch wenn sich der fahrzeugseitige Stecker anschließen lässt. Die Turbolader unterscheiden sich in den Signalspannungswerten des Positionssensors. Bei falscher Anwendung kommt es zu Fehlerspeichereinträgen und Notlauffunktion.

Unterscheidungsmerkmal ist die Unterdruckdose mit Positionssensor.

T915913 (49373-02013)

T918323 (49172-03000)

Vor Beginn der Montagearbeiten ist der gelieferte Turbolader mit dem Altteil zu vergleichen. Die Prüfung hat vor Befüllung des Turboladers mit dem Erstbefüllungsadditiv zu erfolgen.
