Technical information 2009046

TECHNICAL DATA SHEET 2009046

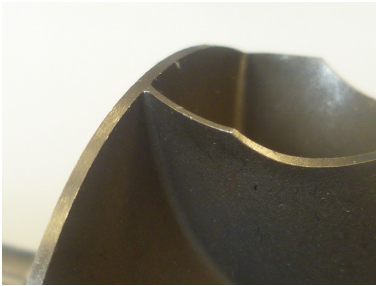
New, undamaged exhaust turbine

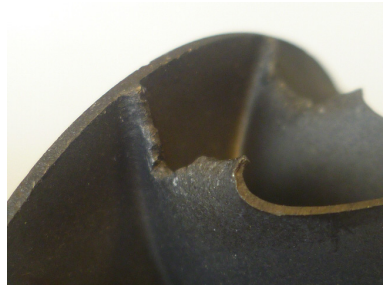
Pay particular attention when mounting this turbo on the engine, given the fact that we have noticed that most of the cores returned by customers have damages at the exhaust turbine (see photos below).

This is all caused by the impact of large particles against the exhaust turbine, together with the exhaust gases.

Damages on the exhaust turbine is NOT visible, unless the turbine is completely removed from the turbocharger.

Damaged exhaust turbine

It is vital to check the entire engine gas recirculation system for possible carbon deposits, including the temperature probes screwed into the exhaust manifold, and which may cause the above mentioned damage.

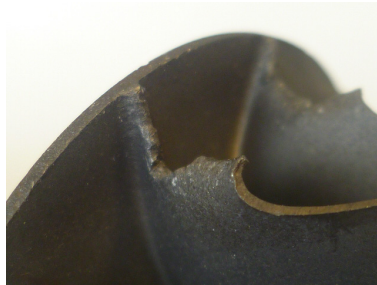
Gehen Sie bitte bei der Montage dieses Turbos in den Motor mit besonderer Vorsicht vor, da wir festgestellt haben, dass die meisten der uns von Kunden zugeschickten Altteile Bruchstellen an der Abgasturbine aufweisen (vgl. Fotos).

Verursacht werden diese durch größere Partikel, die gemeinsam mit den Abgasen auf die Abgasturbine aufprallen.

Diese Schäden an der Abgasturbine sind NICHT sichtbar, wenn die Turbine nicht vollständig vom Turbo abmontiert wird.

Beschädigte Abgasturbine

Es ist sehr wichtig, das gesamte Abgas-Umlaufsystem des AGR-Fahrzeugs auf eventuelle Schäden zu überprüfen, ebenso wie auf eine eventuelle Akkumulation abgelöster Kohlestaubpartikel (einschließlich der am Abgaskrümmter angeschraubten Temperatursonden).

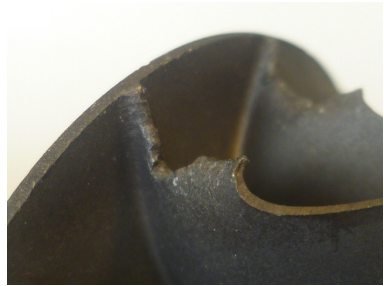
Vær særlig opmærksom, når du monterer denne turbo på motoren, da vi har bemærket, at de fleste af de cores, som kunderne har returneret, har skader ved udstødningsturbinen (se billederne nedenfor).

Alt dette skyldes, at store partikler rammer udstødningsturbinen sammen med udstødningsgasserne.

Skader på udstødningsturbinen er IKKE synlige, medmindre turbinen er helt fjernet fra turboladeren.

Beskadiget udstødningsturbin

Det er vigtigt at kontrollere hele motorgasrecirkulationssystemet for eventuelle kuldeaflejringer, herunder temperaturløerne, der er skruet ind i udstødningsmanifolden, og som kan forårsage ovennævnte skader.

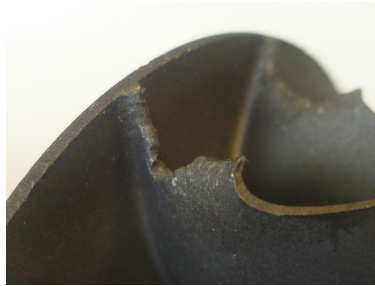
Soyez particulièrement soigneux lors du montage de ce turbo sur le moteur, car nous constatons que la plupart des turbos qui nous sont retournés par les clients présentent des collecteurs d'échappement cassés (photo du bas).

Un problème causé par l'impact de grosses particules adhérentes au collecteur d'échappement, qui risquent de se détacher avec les gaz d'échappement.

Les dommages qui affectent le collecteur d'échappement NE sont PAS visibles, si la turbine n'est pas complètement démontée du turbo.

Turbine d'échappement endommagée

Il est essentiel d'inspecter l'ensemble du système de recyclage des gaz d'échappement du véhicule EGR, afin de vérifier l'absence d'éventuelles particules de suie accumulées sur les parois, ainsi que sur les sondes de température du collecteur d'échappement, qui pourraient être à l'origine des dommages ci-dessus.

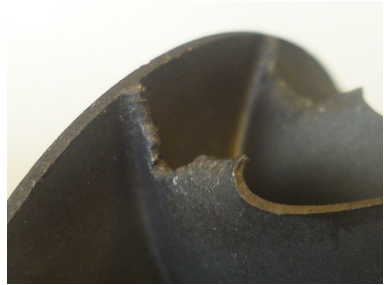
Prestar especial atención, a la hora de realizar el montaje de este turbo en el motor, ya que apreciamos que la mayoría de los cascos que nos remiten los clientes, presentan roturas de la turbina del escape (fotos parte inferior).

Todo ello, ocasionado por el impacto de partículas de gran tamaño contra la turbina del escape, junto con los gases del escape.

Los daños en la turbina del escape, NO son visibles, si la turbina no es desmontada por completo del turbo.

Turbina escape dañada

Es de vital importancia, revisar todo el sistema de recirculación de gases del escape del vehículo EGR, como la posible acumulación de partículas de carbonilla que puedan desprenderse incluidas sondas de temperatura roscadas en el colector de escape, que puedan causar los daños arriba indicados.

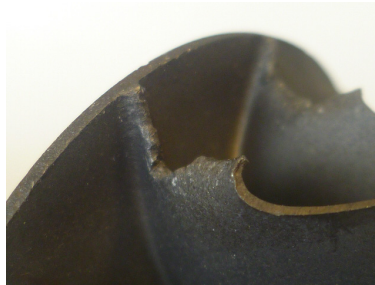
Prestare particolare attenzione, al momento del montaggio di questo turbo nel motore, poiché riteniamo che la maggioranza dei corpi che ci spediscono i clienti, presentano delle rotture della turbina dello scarico (foto parte inferiore).

Tutto ciò, causato dall'impatto di particelle di notevoli dimensioni contro la turbina dello scarico, assieme ai gas dello scarico.

I danni sulla turbina dello scarico, NON sono visibili, se la turbina non è completamente smontata dal turbo.

Turbina scarico danneggiata

È importantissimo, rivedere tutto il sistema di ricircolo dei gas di scarico del veicolo EGR, come il possibile accumulo di particelle di carbonella che possono staccarsi comprese le sonde di temperatura avvitate sul collettore di scarico, che possono causare i danni sopra riportati.

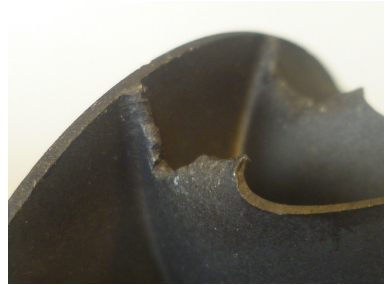
Prestar particular atenção quando se fizer a montagem deste turbo no motor, pois constatamos que a maior parte das carcaças enviadas pelos clientes apresentam roturas da turbina do escape (fotos abaixo).

Tudo isto ocasionado pelo impacto de partículas de grande dimensão contra a turbina do escape juntamente com os gases do próprio escape.

Os danos na turbina do escape NÃO são visíveis se a turbina não for completamente desmontada do turbo.

Turbina do escape danificada

É de vital importância efetuar a revisão de todo o sistema de recirculação de gases do escape do veículo EGR, nomeadamente a possível acumulação de partículas de calamina que possam desprender-se, incluindo sondas de temperatura roscadas no coletor de escape, que possam causar os danos acima indicados.

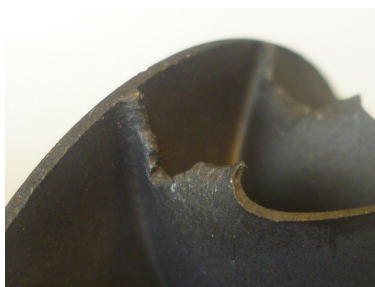
Zwróć szczególną uwagę podczas montażu tego turbo na silniku, ponieważ zauważyliśmy, że większość rdzeni zwracanych przez klientów ma uszkodzenia na turbinie wydechowej (patrz zdjęcia poniżej).

Jest to spowodowane uderzeniem dużych cząstek stałych o turbinę wydechową wraz ze spalinami.

Uszkodzenia na turbinie wydechowej NIE są widoczne, chyba że turbina jest całkowicie wyjęta z turbosprężarki.

Uszkodzona turbina wydechowa

Należy bezwzględnie sprawdzić cały układ recyrkulacji spalin silnika pod kątem ewentualnych nagarów, w tym sond temperatury wkręconych w kolektor wydechowy, które mogą powodować wyżej wymienione uszkodzenia.

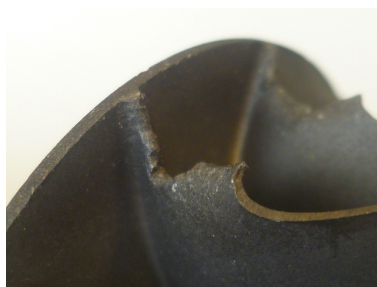
Při montování tohoto turbodmychadla dávejte dobrý pozor; povšimli jsme si, že většina jader vrácených zákazníky je poškozena v oblasti výfukové turbíny (viz fotografie níže).

Je to způsobeno nárazy velkých částic do výfukové turbíny, společně s výfukovými plyny.

Poškození výfukové turbíny NENÍ viditelné, není-li turbína zcela vyňata z turbodmychadla.

Poškozená výfuková turbína

Je velice důležité zkontrolovat celý systém zpětného vedení plynu v motoru na možné uhlíkové usazeniny, včetně teplotních sond našroubovaných do výfukového potrubí, a zjistit, co může způsobovat výše popsané poškození.

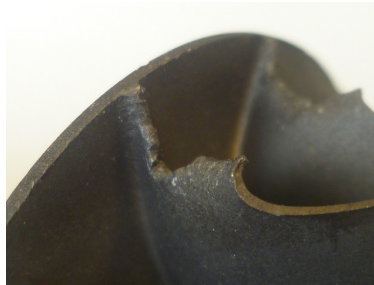
Acordați o atenție deosebită atunci când montați acest turbo pe motor, având în vedere că am observat că majoritatea miezurilor returnate de clienți prezintă deteriorări la turbina de evacuare (a se vedea fotografiile de mai jos).

Toate acestea sunt cauzate de impactul particulelor mari împotriva turbinei de evacuare, împreună cu gazele de eșapament.

Deteriorările de la turbina de evacuare NU sunt vizibile, cu excepția cazului în care turbina este îndepărtată complet din turbocompresor.

Turbină de evacuare deteriorată

Este esențial să verificați întregul sistem de recirculare a gazelor din motor pentru a detecta eventualele depuneri de carbon, inclusiv sondele de temperatură înșurubate în colectorul de eșapament, și care pot cauza daunele menționate mai sus.

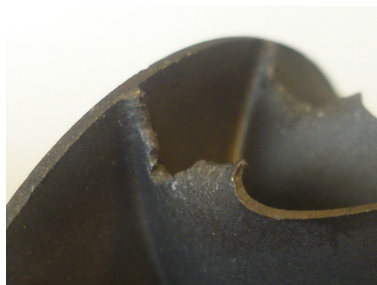
A turbó motorra történő felszerelésénél különös figyelmet kell fordítani, mivel azt tapasztaltuk, hogy az ügyfelek által visszaküldött magok többsége sérült a kipufogóturbinánál (lásd az alábbi képeket).

Mindezt a kipufogógázokkal együtt a kipufogóturbinának ütköző nagy részecskék okozzák.

A kipufogóturbinán keletkezett sérülések NEM láthatók, hacsak a turbinát nem távolítják el teljesen a turbófeltöltőről.

Sérült kipufogóturbina

Alapvető fontosságú a teljes motorgáz-visszavezető rendszer ellenőrzése az esetleges szénlerakódások szempontjából, beleértve a kipufogócsőbe csavart hőmérsékletszondákat is, amelyek a fent említett károsodást okozhatják.

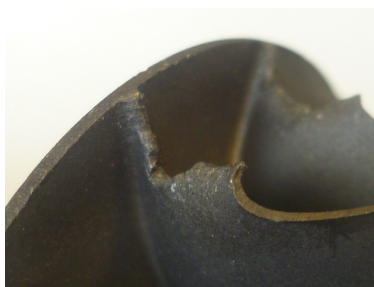
Pri montaži tega turbopolnilnika na motor bodite še posebej pozorni, saj smo opazili, da ima večina jeder, ki so jih stranke vrnile, poškodbe na izpušni turbini (glejte spodnje fotografije).

Vse to je posledica udarcev velikih delcev ob izpušno turbino skupaj z izpušnimi plini.

Poškodbe na izpušni turbini NISO vidne, razen če turbino v celoti odstranite iz turbinskega polnilnika.

Poškodovana izpušna turbina

Nujno je treba preveriti celoten sistem za recirkulacijo plinov v motorju, vključno s temperaturnimi sondami, vijačenimi v izpušni kolektor, zaradi morebitnih ogljikovih oblog, ki lahko povzročijo zgoraj omenjene poškodbe.
