## Technical information 2009016

## TECHNICAL DATA SHEET 2009016

### IMPORTANT NOTICE WHEN REPLACING GARRETT TURBO 750080-1/7/13/15/16/18

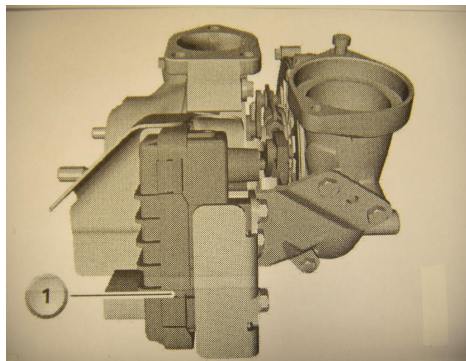
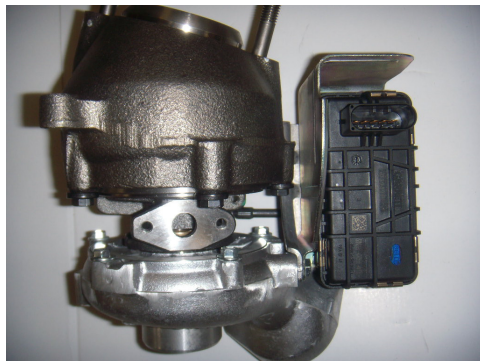
This turbo is equipped with an electronic servomotor for a more precise adjustment of the boost pressure (EURO4), as compared to the pneumatic adjustment on earlier models.

Once mounted on the vehicle, the turbo may not function correctly. This is because the ECU or DDE needs to be reprogrammed by the authorised technical service in order to function correctly, given the fact that the position regulator and the diagnostics are both incorporated in the servomotor.

If this is not reprogrammed, then the turbo may not operate correctly, once installed, or may stop working after a short period of time due to (8) accumulated errors in the ECU and DDE.

The codes stored need to be deleted and reprogrammed by the authorised technical service for the make of vehicle in question.

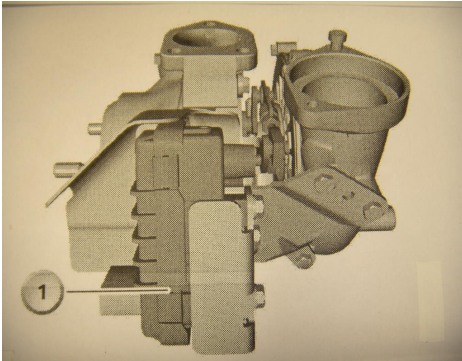
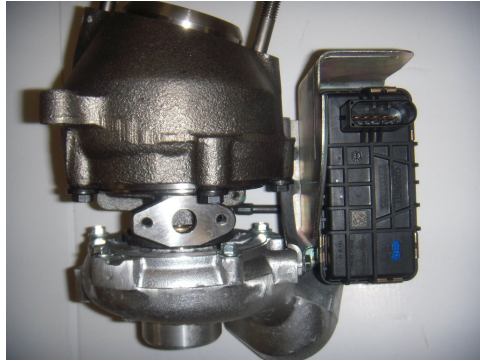
Der genannte Turbolader verfügt über einen elektronischen Servomotor, der im Vergleich zur vorher installierten pneumatischen Regelung eine genauere Einstellung des Ladedrucks (EURO4) gestattet.

Es kann vorkommen, dass der Turbolader nach der Montage im Fahrzeug nicht sachgerecht arbeitet. Für die korrekte Funktion ist der Bordcomputer oder die digitale Dieselelektronik (DDE) von einem offiziellen Kundendienst neu zu programmieren, denn der Positionsregler und die Diagnosefunktionen sind in den Servomotor integriert.

Wenn diese Neuprogrammierung nicht erfolgt, funktioniert der Turbolader möglicherweise nicht korrekt oder stellt nach einem kurzen Zeitraum wegen angesamelter Fehler (8) am Bordcomputer oder an der DDE seinen Betrieb ein.

Der offizielle Kundendienst der Fahrzeugmarke muss in diesem Fall die gespeicherten Codes löschen und das Gerät neu programmieren.

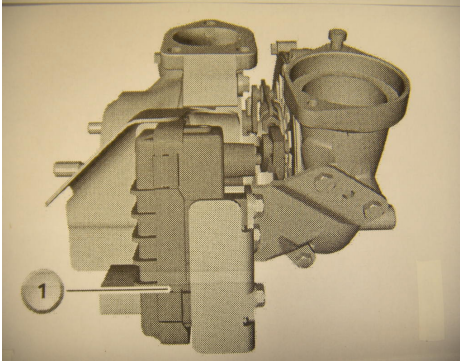
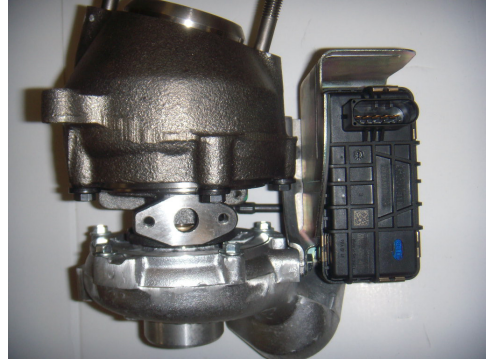
Denne turbo er udstyret med en elektronisk servomotor til en mere præcis justering af ladetrykket (EURO4) sammenlignet med den pneumatiske justering på de tidligere modeller.

Når den er monteret på køretøjet, fungerer turboen muligvis ikke korrekt. Dette skyldes, at ECU'en eller DDE'en skal omprogrammeres af den autoriserede tekniske tjeneste for at fungere korrekt, da både positionsreguleringen og diagnostiksystemet er indbygget i servomotoren.

Hvis denne ikke omprogrammeres, kan det være, at turboen ikke fungerer korrekt, når den først er installeret, eller at den stopper med at fungere efter kort tid på grund af (8) akkumulerede fejl i ECU'en og DDE'en.

De gemte koder skal slettes og omprogrammeres af den autoriserede tekniske tjeneste for det pågældende køretøjsmærke.

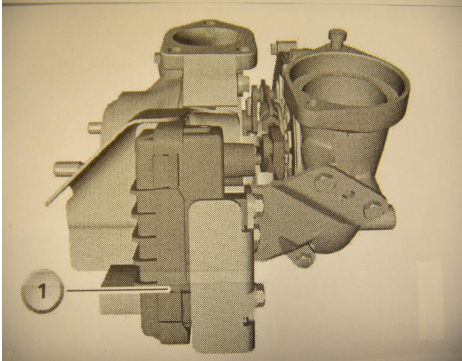
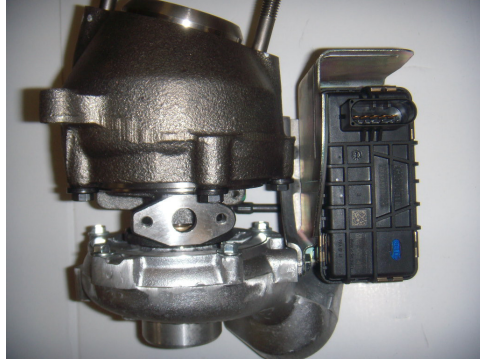
Ce turbo est muni d'un servomoteur électronique, qui permet une plus grande précision dans la régulation de la pression de suralimentation (EURO4), comparativement au réglage pneumatique déjà monté.

Il peut arriver que, une fois le turbo monté sur le véhicule, il ne fonctionne pas correctement, car il s'avère nécessaire de reprogrammer l'UCE, ou la DDE, par un service agréé, pour son fonctionnement correct, étant donné que le contrôleur de position et les fonctions de diagnostic sont intégrées dans le servomoteur.

Sinon, il se peut que le turbo ne réalise pas son travail correctement, une fois installé, ou qu'il cesse de fonctionner après une courte période de temps, comme conséquence des (8) erreurs cumulées dans l'UCE ou la DDE.

Si nécessaire, procéder à l'effacement des codes stockés et à la reprogrammation par les services agréés de la marque du véhicule.

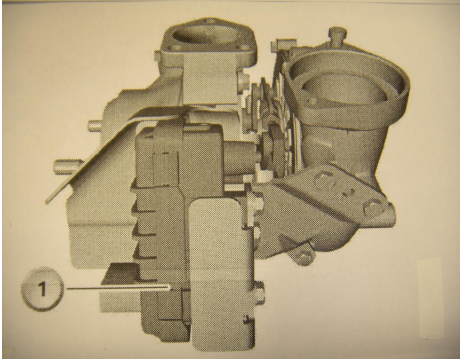
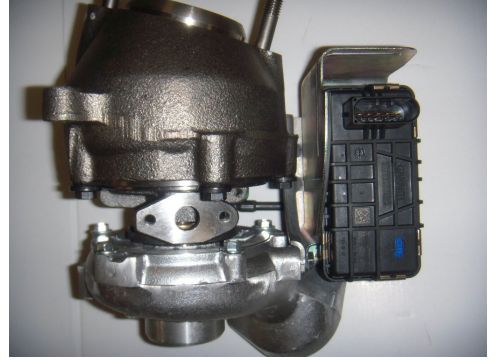
Dicho turbo dispone de un servomotor electrónico, que permite mayor exactitud en la regulación de la presión de sobrealimentación (EURO4), frente al ajuste neumático anteriormente montado.

Puede ocurrir que el turbo una vez montado en el vehículo, no funcione correctamente, dado que tiene que ser reprogramada la UCE, o DDE por parte de un servicio oficial, para su correcto funcionamiento, dado que el regulador de posición y las funciones de diagnóstico están integradas en el servomotor.

De lo contrario, puede ser que el turbo no realice su funcionamiento correctamente una vez instalado, o que este en corto periodo de tiempo deje este de funcionar, por (8) errores acumulados en la UCE, DDE.

Siendo necesario, realizar el borrado de los códigos almacenados y la reprogramación por parte de los servicios oficiales de la marca del vehículo.

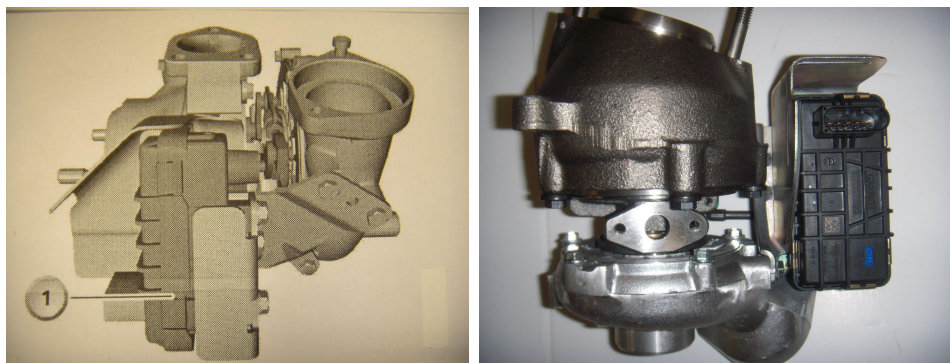
Il suddetto turbo è dotato di un servomotore elettronico che offre una maggior esattezza nella regolazione della pressione di sovralimentazione (EURO4), rispetto alla regolazione pneumatica precedentemente montata.

Può succedere che il turbo, una volta montato sul veicolo, non funzioni correttamente dato che, affinché funzioni correttamente, la UCE o la DDE deve essere riprogrammata presso un servizio tecnico ufficiale poiché il regolatore di posizione e le funzioni di diagnosi sono integrate nel servomotore.

D'altro canto, è possibile che, una volta installato, il turbo non funzioni correttamente o che dopo poco tempo, smetta di funzionare per (8) errori accumulati nella UCE, DDE.

Se ciò si rende necessario, far effettuare la cancellazione dei codici in memoria e la riprogrammazione dal servizio ufficiale della marca del veicolo.

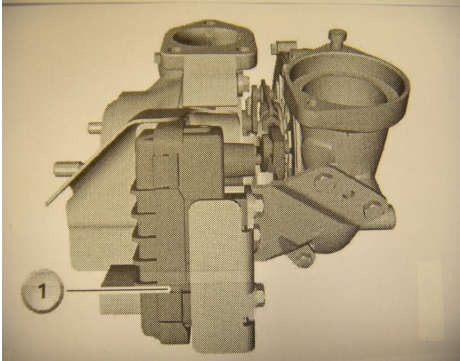
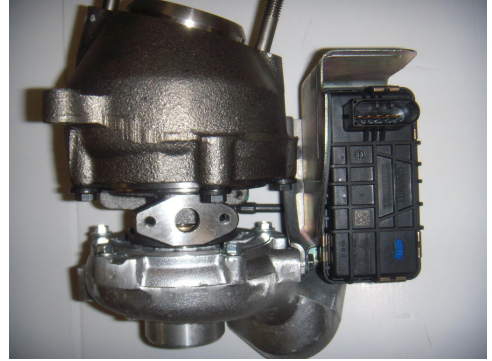
O referido turbo dispõe de um servomotor eletrónico que permite uma maior exatidão na regulação da pressão de sobrealimentação (EURO 4) face ao ajuste pneumático anteriormente montado.

Pode acontecer que, depois de montado no veículo, o turbo não funcione corretamente, visto que a UCE ou DDE tem de ser reprogramada por um serviço oficial para o seu correto funcionamento, dado que o regulador de posição e as funções de diagnóstico estão integrados no servomotor.

Caso contrário, pode acontecer que o turbo, depois de instalado, não funcione corretamente ou que, num curto período de tempo, este deixe de funcionar por (8) erros acumulados na UCE, DDE.

É necessário apagar os códigos armazenados e a reprogramação tem de ser realizada pelos serviços oficiais da marca do veículo.

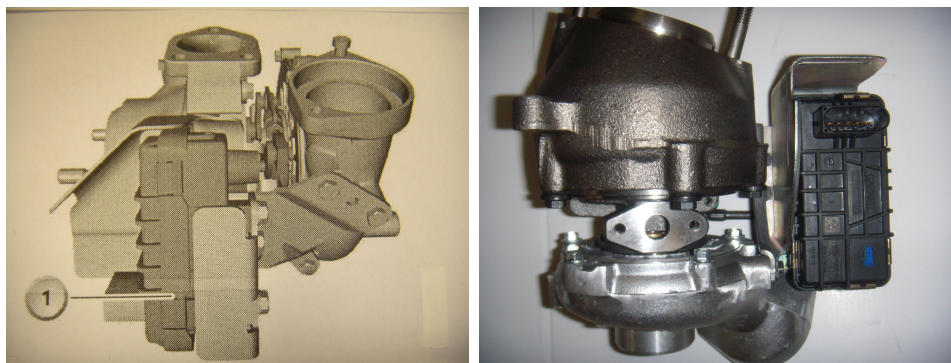
To turbo jest wyposażone w elektroniczny serwomotor dla bardziej precyzyjnej regulacji ciśnienia doładowania (EURO4), w porównaniu z pneumatyczną regulacją we wcześniejszych modelach.

Po zamontowaniu na pojeździe, turbo może nie działać prawidłowo. Wynika to z faktu, że ECU lub DDE musi zostać przeprogramowane przez autoryzowany serwis techniczny, aby funkcjonować prawidłowo, biorąc pod uwagę, że zarówno regulator położenia, jak i diagnostyka są wbudowane w serwomotor.

Jeżeli nie zostanie to przeprogramowane, turbo może nie działać prawidłowo po zainstalowaniu lub może przestać działać po krótkim czasie z powodu (8) nagromadzonych błędów w ECU i DDE.

Zapisane kody muszą zostać skasowane i przeprogramowane przez autoryzowany serwis techniczny dla danej marki pojazdu.

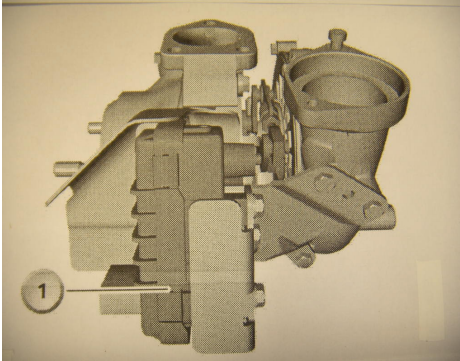
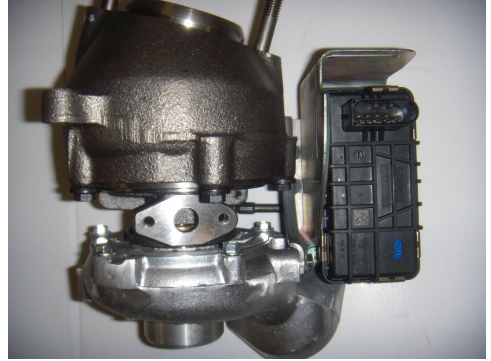
Toto turbodmychadlo má elektrický servomotor, který umožňuje dosáhnout větší přesnosti regulace tlaku přepřívání (EURO4) oproti dříve namontovanému pneumatickému uložení.

Může se stát, že po namontování do vozu nebude turbodmychadlo správně fungovat. Aby řádně pracovalo, je nutné v oficiálním servisu přeprogramovat UCE nebo DDE, protože regulátor polohy a funkce diagnostiky jsou integrované v servomotoru.

Jinak se může stát, že turbodmychadlo po instalaci nefunguje správně nebo brzy přestane fungovat kvůli (8) nahromaděným chybám v UCE a DDE.

Je nutné vymazat uložené kódy a oficiální servis musí přeprogramovat značku vozu.

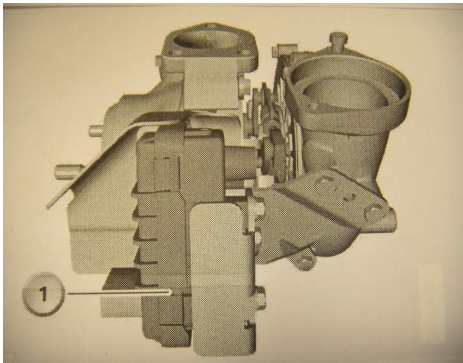
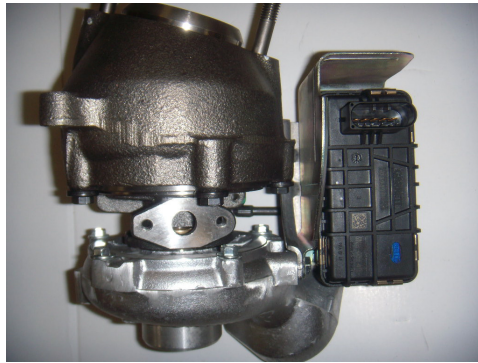
Acest turbo este echipat cu un servomotor electronic pentru o reglare mai precisă a presiunii de supraalimentare (EURO4), în comparație cu reglarea pneumatică de pe modelele anterioare.

Odată montat pe vehicul, este posibil ca turbocompresorul să nu funcționeze corect. Acest lucru se datorează faptului că ECU sau DDE trebuie reprogramat de către serviciul tehnic autorizat pentru a funcționa corect, dat fiind faptul că regulatorul de poziție și diagnosticul sunt ambele încorporate în servomotor.

Dacă acesta nu este reprogramat, atunci este posibil ca turbocompresorul să nu funcționeze corect, odată instalat, sau să nu mai funcționeze după o perioadă scurtă de timp din cauza (8) erorilor acumulate în ECU și DDE.

Codurile memorate trebuie șterse și reprogramate de către serviciul tehnic autorizat pentru marca vehiculului în cauză.

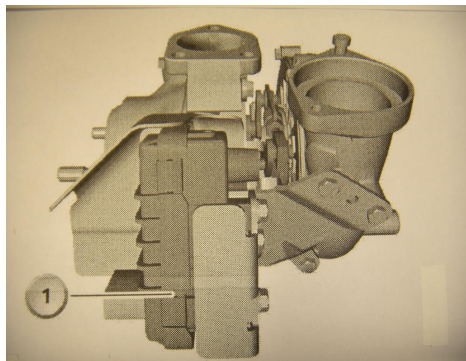
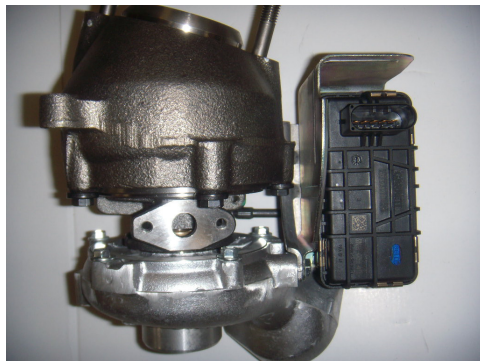
Ez a turbó elektronikus szervomotorral van felszerelve a feltöltőnyomás pontosabb beállítása érdekében (EURO4), szemben a korábbi modellek pneumatikus beállításával.

A járműre történő felszerelés után előfordulhat, hogy a turbó nem működik megfelelően. Ennek oka, hogy az ECU-t vagy a DDE-t az arra felhatalmazott műszaki szerviznek újra kell programoznia a helyes működéshez, tekintettel arra, hogy a helyzetszabályozó és a diagnosztika is a szervomotorba van beépítve.

Ha ez nem kerül átprogramozásra, akkor a turbó a beszerelés után nem működik megfelelően, vagy rövid idő után leállhat az ECU-ban és a DDE-ben felhalmozódott hibák miatt (8).

A tárolt kódokat az adott járműmárkára felhatalmazott műszaki szerviznek kell törölnie és átprogramoznia.

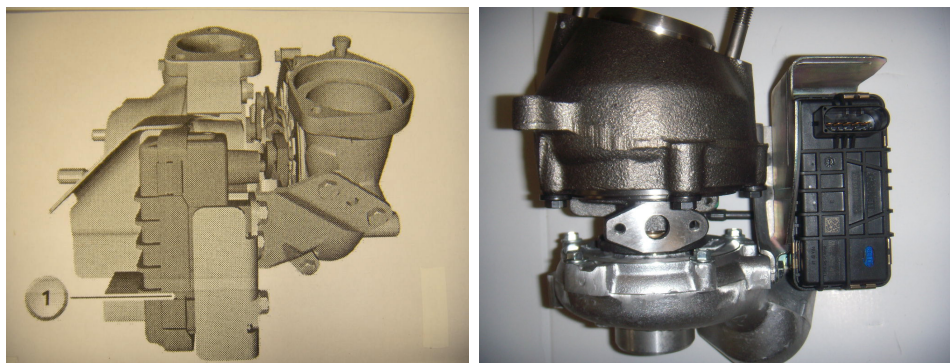
Ta turbopolnilnik je opremljen z elektronskim servomotorjem za natančnejšo nastavitev tlaka polnjenja (EURO4) v primerjavi s pnevmatsko nastavitvijo pri prejšnjih modelih.

Po namestitvi na vozilo turbopolnilnik morda ne bo deloval pravilno. To se zgodi, ker mora pooblaščen tehnična služba za pravilno delovanje reprogramirati ECU ali DDE, saj sta regulator položaja in diagnostika vgrajena v servomotor.

Če ta ni reprogramiran, se lahko zgodi, da turbo po vgradnji ne bo pravilno deloval ali pa bo zaradi (8) nakopičenih napak v ECU in DDE po kratkem času prenehal delovati.

Shranjene kode mora izbrisati in reprogramirati pooblaščen tehnična služba za zadevno znamko vozila.
