**SI 1542**  
 Nur für Fachpersonal!  
 1/1

# SERVICE INFORMATION

## REGELKLAPPE: SCHADEN DURCH KORROSION

### BEI BOXER, DAILY, DUCATO, JUMPER

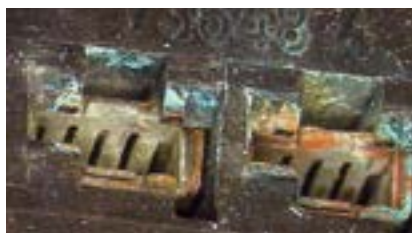
Die Feuchtigkeit kann im Inneren der Regelklappe zu schweren Schäden, bis hin zum Ausfall, führen.

Blick in das Innere einer beschädigten Regelklappe

Prüfen Sie, ob am Einbaustecker der Regelklappe oder an der Kupplung des Kabels Spuren von Korrosion oder Feuchtigkeit zu sehen sind. Tauschen Sie in diesem Fall Regelklappe und Kabel aus. Bei den genannten Fahrzeugen ist ab Serienanlauf die Regelklappe mit der Referenznummer 7523D verbaut worden. Diese Regelklappe ist während der Serienproduktion (ab 2009) durch eine Regelklappe von Pierburg ersetzt worden.

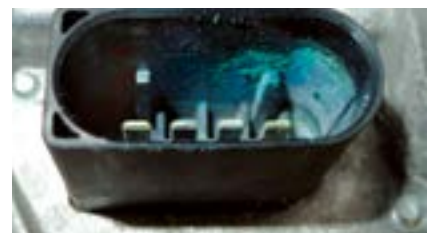
Bei den oben aufgeführten Fahrzeugen kann Wasser oder Feuchtigkeit durch die Kupplung des Anschlusskabels dringen.

Kupplung mit Feuchtigkeit und Korrosionsspuren

Die bis 2009 eingebaute Regelklappe 7523D kann mit Hilfe des Adapterkabels 4.07360.49.0 durch die Pierburg Regelklappe 7.01754.10.0 ersetzt werden. Das Adapterkabel ist gegen Feuchtigkeit abgedichtet.
