SKF Technische Information

VKBA 3418 - Montageanleitung

VOLVO 850, 850 Estate, C70 I Convertible/Coupe, S70, V70 I

Montageanleitung: ACHTUNG bei der Montage des Radlagersatzes VKBA 3418

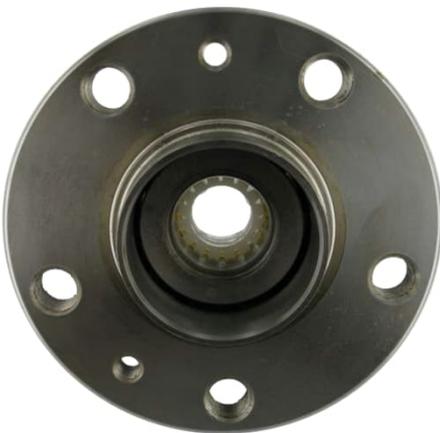
Die Kunststoffhülse schützt das Radlager vor Transportschäden. Das VKBA 3418 wird mit einer Kunststoffhülse geliefert, der die Innenringe zusammenhält, bis zur Montage des Lagers.

Lager mit Kunststoff Transportsicherung

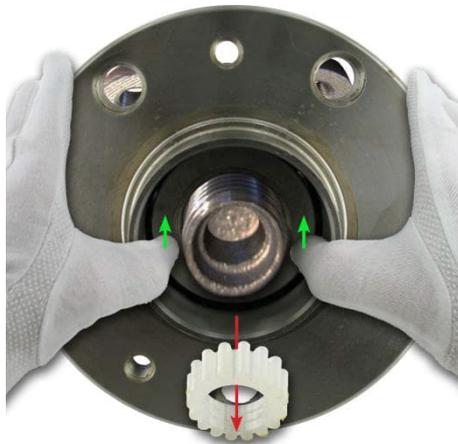
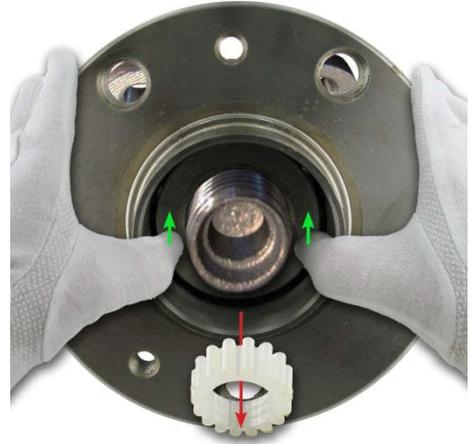
Die Kunststoff-Transportsicherung wird bei korrekter Montage des Lagers automatisch durch den Achsschenkel/Welle herausgedrückt. Entfernen Sie die Kunststoff-sicherung nicht vor der Montage.

Entfernen Sie die Kunststoffhülse nicht vor dem Einbau des Lagers, da diese die Innenringe bis zur Montage in der richtigen Position hält.

Verwenden Sie immer das richtige Montagewerkzeug.

Das richtige Drehmoment auf den Lagerinnenring ausüben.

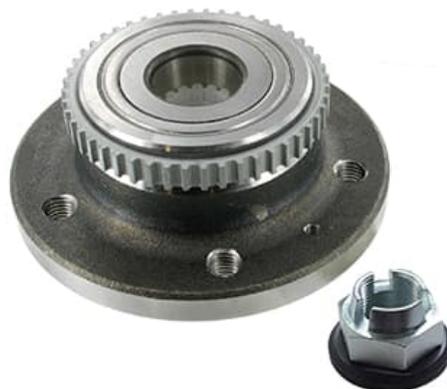
VKBA 3418 -Montagefehler

Wahrscheinliche Ursachen

- Falsches Werkzeug verwendet
- Falsche Montage
- Falsch angewendete Kraft

- Die Innenringe der Lager konnten trotz der Kunststoffsicung getrennt werden.
- Der Lageraußenring kann sich aufgrund des Presssitzes aus dem Lager bewegen, bei falscher Montage Welle.
- Die Kugeln und Laufbahnen können durch Übertragung falscher Montagekraft , beschädigt werden.
- Vorzeitiger Ausfall/Schaden der Lager (durch Wassereintritt....)

- Verwenden Sie die richtigen Werkzeuge für eine ordnungsgemäße Montage.
- Richtiges Drehmoment anwenden
