febi 40135

Verschiedene Volkswagen, Audi, SEAT, Skoda & Ford-Modelle, die mit 1.2, 1.4, 1.9, 2.0 & 5.0 TDI-Motoren mit Pumpe-Düse-Einspritzeinheit

Reparatursatz für die Einspritzdüse

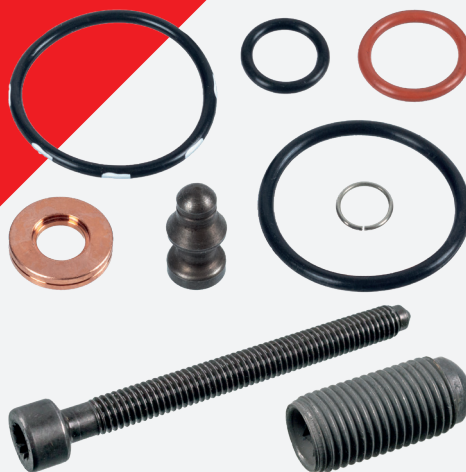
Der Motor hat Fehlzündungen und die Leistung ist beeinträchtigt. Ölverdünnung, erhöhter Motorölstand.

Der Rollenkipphebel ist falsch eingestellt, so dass die Pumpe-Düse-Einspritzeinheit nicht richtig funktioniert.

Verhärtete O-Ring-Einspritzventildichtung, dadurch wird das Motoröl mit Treibstoff vermischt.

Zwar werden neue Einspritzeinheiten komplett mit neuen O-Ringdichtungen geliefert, dennoch müssen sowohl die Wärmeschutzdichtung als auch die O-Ringe ersetzt werden, wenn eine Einspritzeinheit aus dem Zylinderkopf ausgebaut und wiederverwendet wird. Die drei O-Ringe und die Hitzeschutzdichtung sowie der Sicherungsbügel müssen beim Einbau einer neuen Einspritzeinheit richtig angebracht werden.

Zum Austauschen der Dichtungen am Einspritzventil die O-Ringe vorsichtig heraushebeln. Darauf achten, dass auf der Auflagefläche keine Grate entstehen.

Zum Einsetzen der O-Ringe immer Montagehülsen verwenden, um ein Verdrehen beim Einbau zu vermeiden. Auf die korrekte Positionierung der einzelnen O-Ringe in der Nut achten. Diese sind so einzusetzen, dass die Dicke in Richtung der Einspritzdüse abnimmt. Zum Schluss die neue Hitzeschutzdichtung zusammen mit dem Sicherungsbügel anbringen.

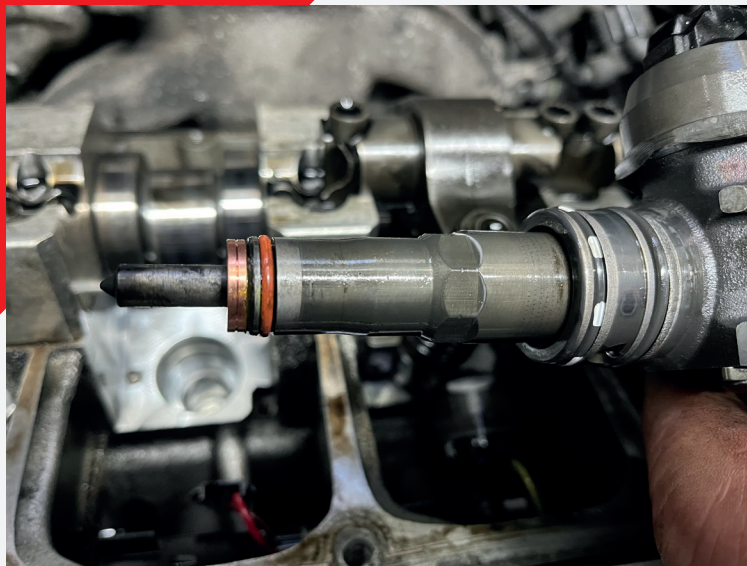
Bei der Wartung dieser Diesel-Motoren muss die Pumpe-Düse-Einspritzeinheit eingestellt werden. Außerdem müssen die Einstellschrauben am Rollenkipphebel und der Kugelbolzen in der Einspritzeinheit ersetzt werden.

Die Düsenaufnahme ist mit äußerster Sorgfalt in den Zylinderkopf einzusetzen und die Einspritzeinheit ist gleichmäßig bis zum Anschlag in den Zylinderkopf zu drücken. Anschließend wird der Spannklotz in den seitlichen Schlitz an der Einspritzeinheit eingesetzt und ausgerichtet.

Hinweis: Wenn die Einspritzeinheit nicht rechtwinklig zum Spannklotz ausgerichtet ist, kann sich der Sicherungsbolzen lösen und dabei möglicherweise die Einspritzeinheit oder den Zylinderkopf beschädigen.

Eine Messuhr an der Einstellschraube der Einspritzeinheit anbringen und damit die Ausrichtung des Rollenkipphebels überprüfen. Die Nockenwelle in Motordrehrichtung drehen, bis sich die Rolle am Kipphebel an der Spitze der Antriebsnocke befindet.

Achtung: die Rollenseite muss sich am höchsten Punkt und die Messuhr am niedrigsten Punkt befinden.

Messuhr abnehmen und die Einstellschraube am Rollenkipphebel drehen, bis ein deutlicher Widerstand zu spüren ist (Einspritzeinheit befindet sich am äußersten Anschlag).

Einstellschraube (225° 1.2 & 1.4) (180° 1.9, 2.0 & 5.0) vom Anschlag zurückdrehen. Die Einstellschraube in dieser Position halten und die Gegenmutter mit 30 Nm festziehen.
