10094000

MERCEDES

c.c. 4973,5547 (cm3) 96.5 (mm)

1 MB117.698;MB117.960;MB117.961;MB117.962;MB117.963;MB117.965;MB117.967

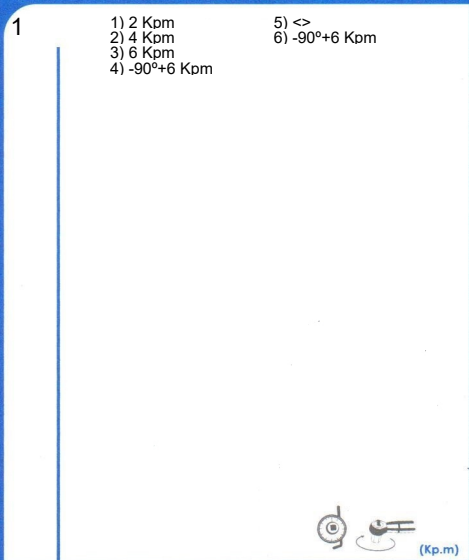
1 1000 Km -90°+6 Kpm **RETIGHTENING**

LOOSEN RPV AND TIGHTEN BOLT BY BOLT RESPECTING THE SPECIFIED TORQUE AND ORDER
AJUSTAR RPV Y APRETAR TORNILLO A TORNILLO CON EL PAR Y ORDEN ESPECIFICADOS
SOLICEN ALL THE BOLTS
AJUSTAR TODOS LOS TORNILLOS
RUN THE ENGINE UNTIL TOTAL OPENING OF THE THERMOSTAT
LET THE ENGINE COOL DOWN FOR 4 HOURS (WITH OPEN BLOWER)
OPEN THE CAP OF THE EXPANSION TANK OF THE WATER COOLING CIRCUIT
RODAR EL MOTOR HASTA LA APERTURA TOTAL DEL TERMOSTATO
DEJAR ENfriAR EL MOTOR CUATRO HORAS (CON PAPA ABIERTA)
ABRIR EL TAPÓN DEL VASO DE EXPANSIÓN DEL CIRCUITO DEL AGUA DE REFRIGERACIÓN

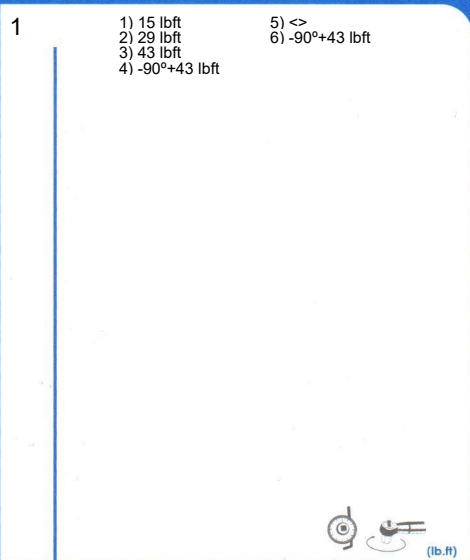
1 1000 Km -90°+43 lbf **RETIGHTENING**
