10221420

R012630

BMW, MINI

c.c. 1496 (cm3) 84 (mm)

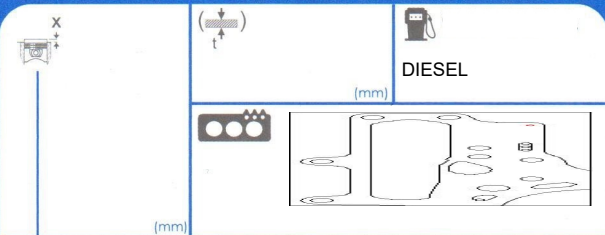
1) 5 Kpm
2) 7 Kpm
3) -180° + 5 Kpm
4) 120°
5) 120°

1) M8: 2.2 Kpm

1) 36 lbf
2) 51 lbf
3) -180° + 36 lbf
4) 120°
5) 120°

1) M8: 16 lbf

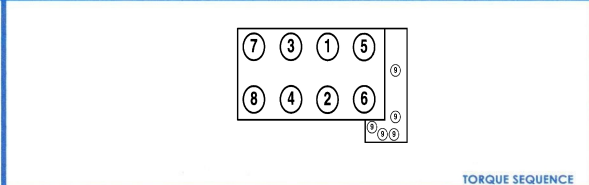
-90° +
-180°

LOOSEN 90° AND TIGHTEN BOLT BY BOLT RESPECTING THE SPECIFIED TORQUE AND ORDER
AFLOJAR 90° Y APRETAR TORNILLO A TORNILLO CON EL PAR Y ORDEN ESPECIFICADOS
LOOSEN ALL THE BOLTS
AFLOJAR TODOS LOS TORNILLOS
RUN THE ENGINE UNTIL TOTAL OPENING OF THE THERMOSTAT
LET THE ENGINE COOL DOWN FOR 4 HOURS (WITH OPEN BONNET)
OPEN THE CAP OF THE EXPANSION TANK OF THE WATER COOLING CIRCUIT
RODAR EL MOTOR HASTA LA APERTURA TOTAL DEL TERMOSTATO
DEJAR ENfriAR EL MOTOR CUATRO HORAS (CAPOT ABIERTO)
ABRIR EL TAPÓN DEL VASO DE EXPANSIÓN DEL CIRCUITO DEL AGUA DE REFRIGERACIÓN
