# SWAG 11 10 3197, 33 10 0153

Passend für:  
verschiedene BMW-, MINI-,  
Peugeot-, Citroen- und DS-Modelle.

## Thermostat mit Gehäuse, Dichtung und Temperaturschalter

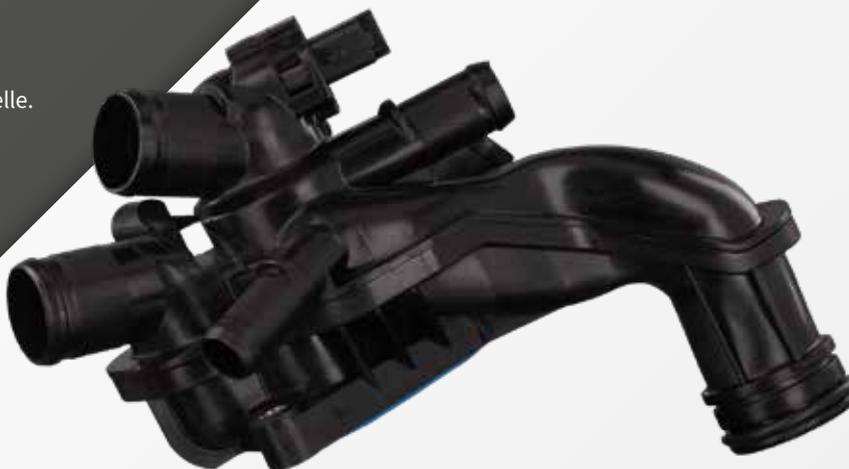
Bei den oben genannten Fahrzeugen kann es zu einer Reihe von Problemen kommen, die mit dem Motorkühlsystem, dem Thermostat oder dem Gehäuse zusammenhängen. Dazu zählen die folgenden Probleme:

Das Thermostat im Kühlmittelauslassgehäuse bleibt in der „geöffneten“ Position stehen, was dazu führt, dass der Motor die Betriebstemperatur nicht mehr erreicht.

Das Thermostat im Kühlmittelauslassgehäuse bleibt in der „geschlossenen“ Position stehen, was zu einer Überhitzung des Motors führt.

Das ursprünglich verwendete Polyamidmaterial altert unter dem Einfluss der ständigen Heiz- und Kühlzyklen des Motors und der Vibrationen. Das Thermostatgehäuse kann sich verformen oder reißen. Das führt zu Kühlmittellecks.

Aufgrund der oben genannten Probleme und Symptome hat der Fahrzeughersteller die Konstruktion des Thermostatgehäuses geändert. Das aktualisierte Design verfügt über einen elektronisch gesteuerten Thermostat, eine verstärkte Struktur und eine neue Konfiguration der Sensoren, die je nach Originalausstattung des Fahrzeugs einen zusätzlichen 2 x 2-Wege-Stecker erfordern können.

Diagnostizieren und identifizieren Sie daher alle Fehlercodes, die das Aufleuchten der Warnlampen verursachen. Tauschen Sie das defekte Kühlmittelthermostatgehäuse aus, füllen Sie das Kühlsystem mit frischer Kühlfüssigkeit und entlüften Sie das System.

Hinweis: Prüfen Sie beim Austausch des Thermostatgehäuses auch alle anderen Kühlmittelleitungen auf ihren Zustand und tauschen Sie sie bei Bedarf aus.
