Fehler Ladedruckregelung, Leistungsverlust zeitweise klemmende VTG-Einheit

Fahrzeughersteller: Opel, Vauxhal, Renault, Nissan

Fahrzeuge: Movano Mk II, Master III, NV 400

Motorcode: M9T 678, M9T 680, M9T 694, M9T 696, M9T 698, M9T 880

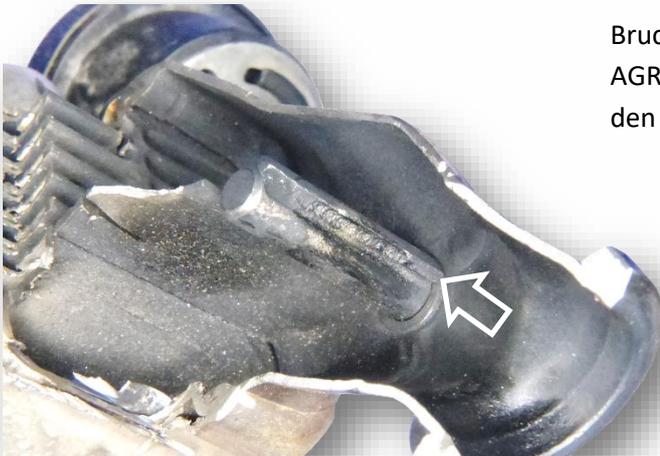
Ein tückischer Schaden entsteht durch einen abgasseitigen Fremdkörper. Dieser Fremdkörper stammt von einem defekten AGR-Kühler. Hier bricht oftmals die Regelklappe, die beim Lastwechsel entgegen der herkömmlichen Abgasrichtung in den Abgaskrümmen zurückgeschleudert wird. Von dort findet dieser den Weg in das Turbinengehäuse und zerstört die VTG-Einheit und Turbinenrad.

Aufgeschnittener AGR-Kühler mit weggebrochener Regelklappe

Neben den üblichen Prüfarbeiten ist der geregelte AGR-Kühler auf einwandfreie Funktion und Schäden zu prüfen. Dabei sind AGR-Rohre und Abgaskrümmen auf Fremdkörper zu untersuchen. Schadhafte Bauteile sind unbedingt zu erneuern.

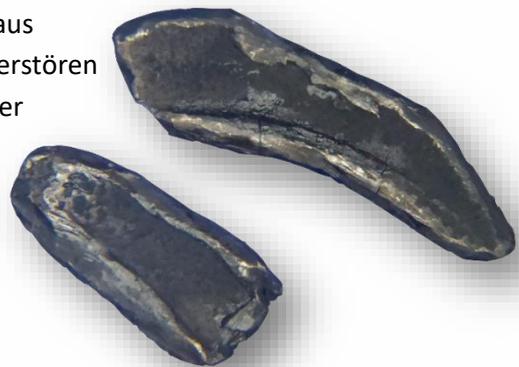
Bruchstücke aus
AGR-Kühler zerstören
den Turbolader
