Rußablagerungen am Lagergehäuse, Undichtigkeiten an Flanschfläche Abgaskrümmers

Fahrzeughersteller: Peugeot, Citroën

Fahrzeuge: 207, 208, 308, 3008, 508, RCZ, C4, C5, DS3 1.6 THP / 1.6 16V

BTS-Nr.: T914880 **BTS-Service-Set-Nr.:** T981340

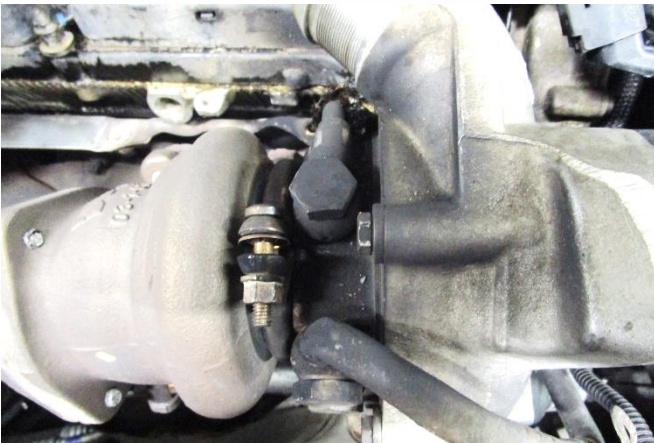
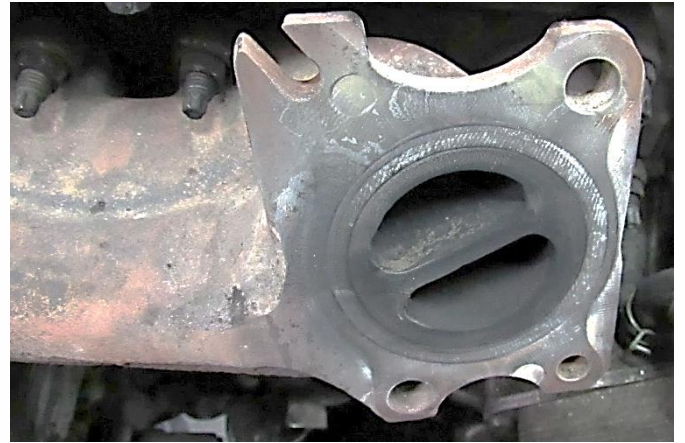
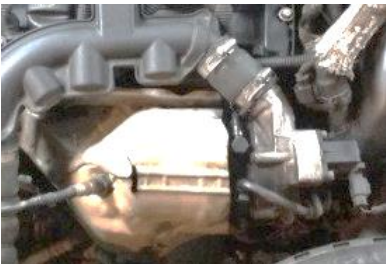
In Einzelfällen kommt es zur Beanstandung von Abgasgeruch in der Fahrgastzelle. Im Bereich des Lagergehäuses des Turboladers (Ölzulaufleitung) sind Verrussungen durch Abgas festzustellen.

Der vermittelte Eindruck, dass die Abgase hinter der V-Bandschelle zwischen Turbinengehäuse und Lagergehäuse des Turboladers austreten ist nicht immer richtig. Die Undichtigkeit kann auch an der Flanschfläche des Turboladers zum Abgaskrümmers oder am Abgaskrümmers selbst vorhanden sein (Verzug oder Rissbildungen).

Abgaskrümmers auf Dichtigkeit an Zylinderkopf prüfen, bzw. Abgaskrümmers auf Risse prüfen.

Planfläche des Abgaskrümmers vor Montage des Turboladers auf Ebenheit prüfen. Die am Turbinengehäuse einzusetzende Dichtung kann vorhandene Spalte zwischen den Bauteilen nicht dauerhaft abdichten.
