Technical information 2009025

TECHNICAL DATA SHEET 2009025

Pay particular attention when mounting this turbo on the engine, since the gasket between the turbo and exhaust downpipe can be mounted in two different ways, with only one way being correct. (When incorrectly mounted, the gasket must be forced slightly when inserted on the exhaust volute studs)

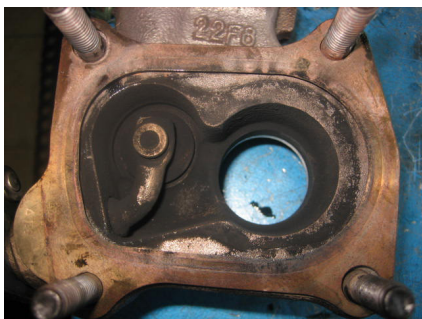
Gasket correctly mounted

(The way to ensure that the gasket is correctly mounted is to check that the gasket protrusion is as close as possible to the waste gate)

As can be seen in the photos below, there is only one way to correctly seat the seal. If incorrectly seated, the exhaust volute is not correctly sealed and the exhaust gas leaks out, making strange hissing noises and expelling combustion gases, with the subsequent odour in the vehicle interior.

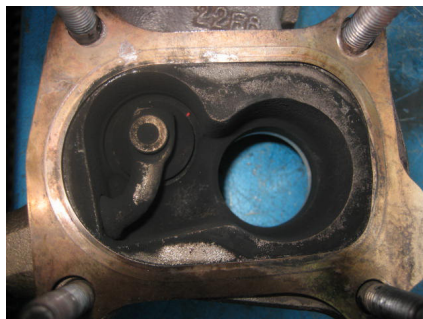
Gasket incorrectly mounted

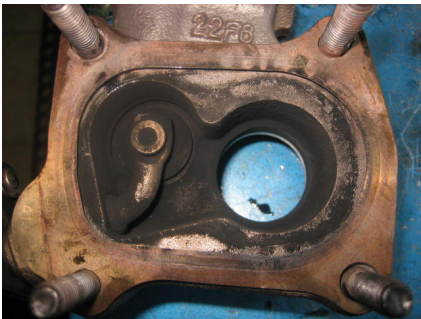
Korrekt montierte Dichtung

(Um festzustellen, ob die Dichtung korrekt montiert ist, muss man sich vergewissern, dass sich die Außenwölbung der Dichtung so nahe wie möglich an dem Ablassventil befindet.)

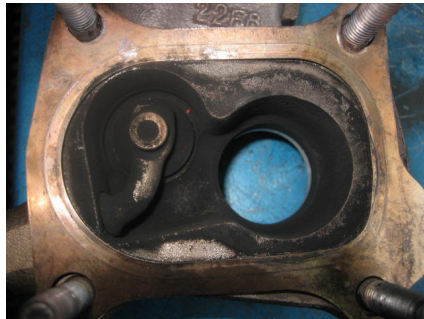
Wie nachstehende Fotos zeigen, kann die Dichtung nur auf eine Weise korrekt eingesetzt werden, da die Abgasschnecke sonst nicht einwandfrei abgedichtet wird und Lecks nach außen auftreten, die ungewöhnliche Pfeifgeräusche erzeugen und Reste der Verbrennungsgase austreten lassen, was im Innern des Fahrzeugs zu entsprechender Geruchsbelästigung führt.

Falsch montierte Dichtung

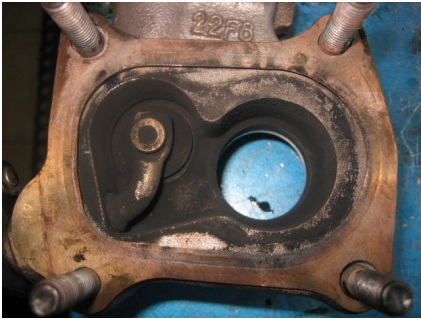
Mise en place correcte

(Le joint est correctement monté lorsque le lobe du joint est le plus proche possible de la soupape de décharge).

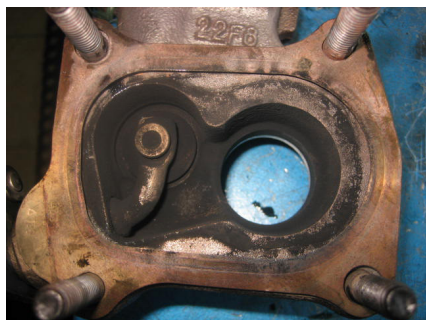
Guarnizione montata correttamente

(Il modo di assicurarsi sul corretto montaggio della guarnizione, è quando la sporgenza della guarnizione, è più vicina alla valvola di scarico)

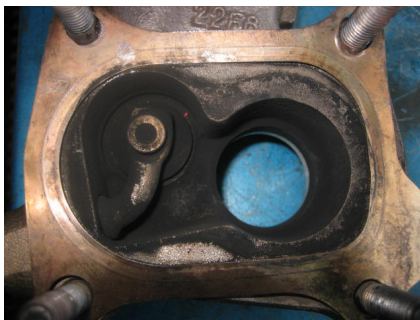
Come si può osservare nelle foto inferiori, la guarnizione rimane alloggiata correttamente solo in un modo, poiché altrimenti non rimarrebbe chiusa correttamente la conchiglia di scarico e si presenterebbero fughe di scarico all'esterno, presentando rumori strani fischi e residui di gas di combustione all'esterno con il conseguente odore all'interno dell'abitacolo.

Guarnizione montata non correttamente

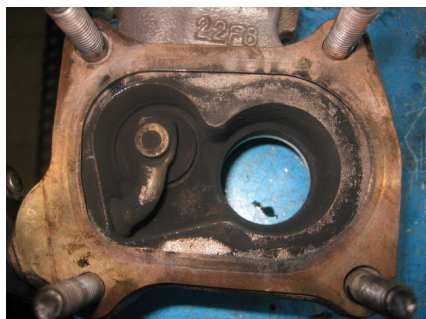
Prawidłowo zamontowana uszczelka

(Aby upewnić się, że uszczelka jest prawidłowo zamontowana, należy sprawdzić, czy występ uszczelki znajduje się jak najbliżej kłapy odpływowej).

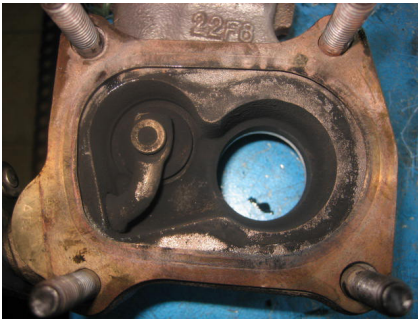
Správně namontované těsnění

(Způsob, jak se ujistit, že těsnění je namontováno správně, je zkontrolovat, zda se výčnělek těsnění nachází co nejbliž obtokového ventilu)

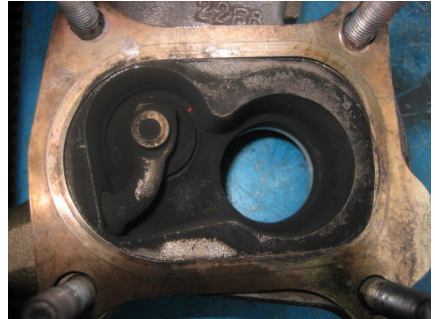
Jak můžete vidět na obrázcích níže, existuje pouze jeden způsob, jak správně umístit spoj. Bude-li umístěn chybně, závit turbíny nebude řádně utěsněný a výfukový plyn bude unikat ven; bude se ozývat podivné syčení, budou unikat spaliny, které budou následně zapáchat v interiéru vozidla.

Nesprávně namontované těsnění

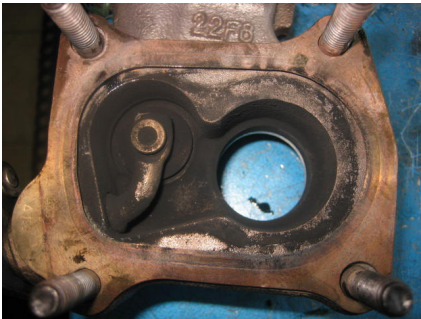
Garnitură montată corect

(Pentru a vă asigura că garnitura este montată corect, trebuie să verificați dacă proeminența garniturii este cât mai aproape posibil de poarta de evacuare).

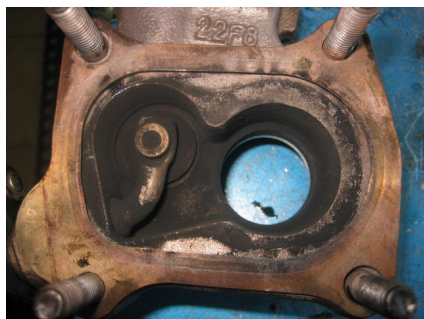
Megfelelően felszerelt tömítés

(A tömítés helyes felszereléséről úgy lehet meggyőződni, hogy a tömítés kiálló része a lehető legközelebb van a hulladéknyíláshoz.)

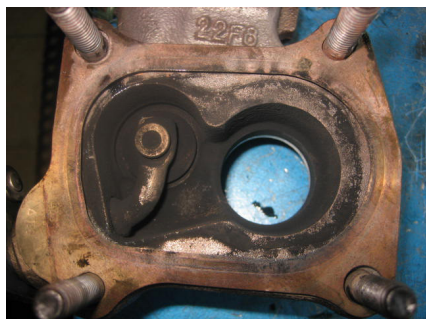
Pravilno nameščeno tesnilo

(pravilno namestitev tesnila preverite tako, da preverite, ali je izboklina tesnila čim bližje vratom za odpadke)
