Bruch am Schaltgestänge

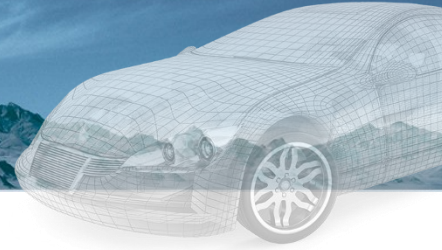
Wenn das Saugrohrmodul nicht mehr ordentlich arbeitet, liegt die Ursache meist nicht am Modul selbst, sondern an einer undichten Leitung in der Motorenentlüftung.

Diese sitzt oberhalb des Schaltgestänges am Saugrohr und kann durch hohe Beanspruchung oder Alterung undicht werden, was zur Folge hat, dass Öl austritt und auf das Gestänge tropft. Ist dies der Fall, müssen Sie diese Kunststoffleitung durch eine Aluminiumleitung ersetzen.

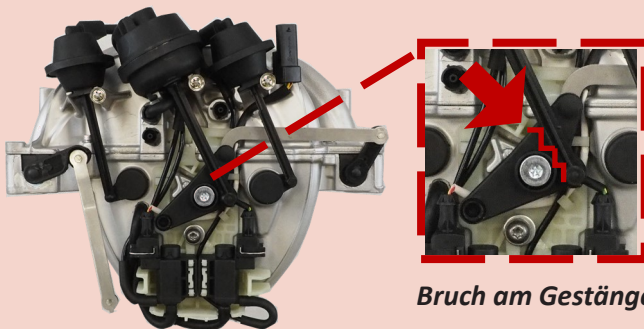
Bruch am Gestänge

Durch das Zusammenspiel zwischen thermischer Belastung, Vibration und dem austretenden Öl wird das Kunststoffmaterial vom Gestänge porös und bricht.

..der Reparatursatz mit Unterdruckdose, Umlenkhebel, Schraube & Sicherungsring. Bricht das Gestänge, ist es nicht mehr zwingend notwendig das ganze Saugrohrmodul auszutauschen. AIC bietet Ihnen mit dem Reparatursatz eine günstigere Alternative!
