Technical information 2009046

TECHNICAL DATA SHEET 2009046

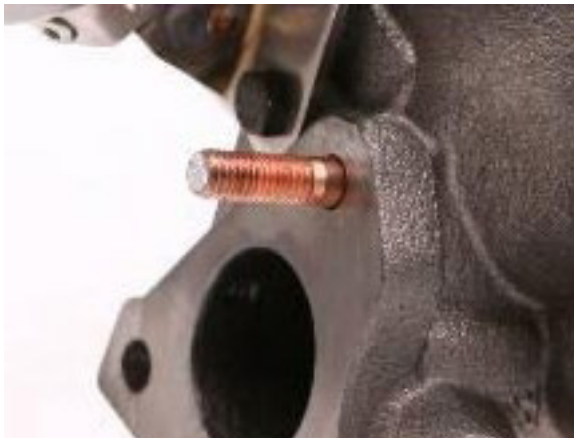
It is vital to check the entire engine gas recirculation system for possible carbon deposits, including the temperature probes screwed into the exhaust manifold, and which may cause the above mentioned damage.

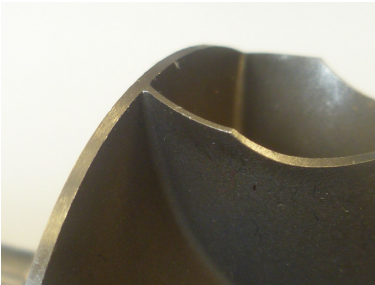
Neue Turbine, ohne Beschädigungen

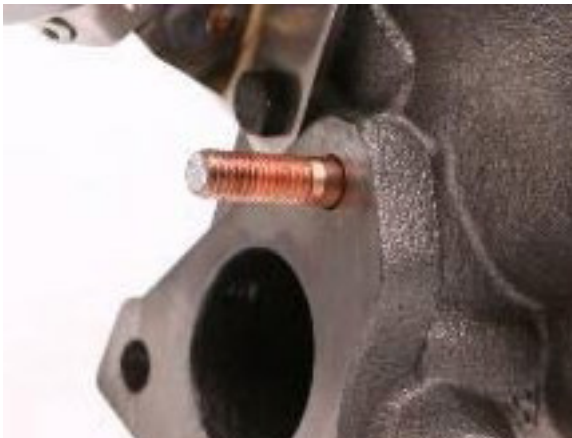
Es ist sehr wichtig, das gesamte Abgas-Umlaufsystem des AGR-Fahrzeugs auf eventuelle Schäden zu überprüfen, ebenso wie auf eine eventuelle Akkumulation abgelöster Kohlestaubpartikel (einschließlich der am Abgaskrümmter angeschraubten Temperatursonden).

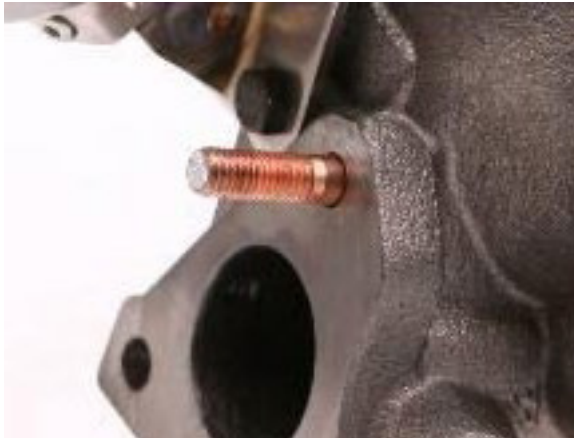
Det er vigtigt at kontrollere hele motorgasrecirkulationssystemet for eventuelle kuldeaflejringer, herunder temperaturløerne, der er skruet ind i udstødningsmanifolden, og som kan forårsage ovennævnte skader.

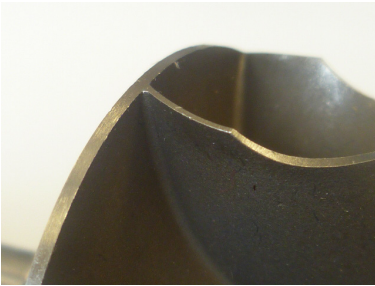
Turbine d'échappement neuve en bon état

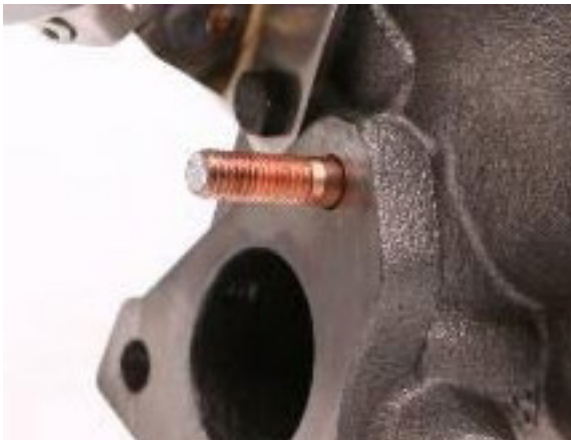
Il est essentiel d'inspecter l'ensemble du système de recyclage des gaz d'échappement du véhicule EGR, afin de vérifier l'absence d'éventuelles particules de suie accumulées sur les parois, ainsi que sur les sondes de température du collecteur d'échappement, qui pourraient être à l'origine des dommages ci-dessus.

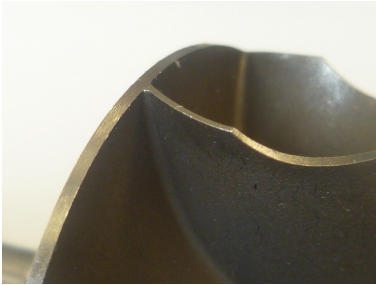
Turbina escape nueva sin daños

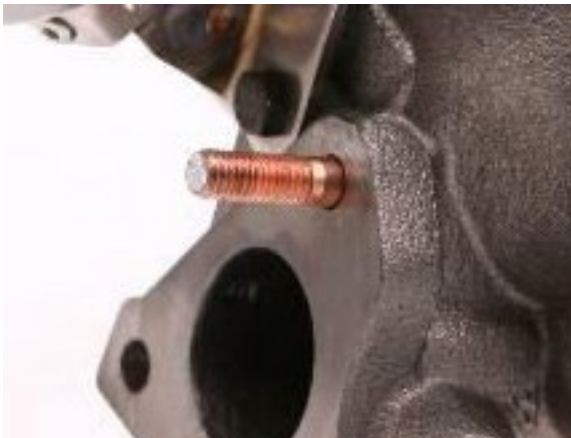
È importantissimo, rivedere tutto il sistema di ricircolo dei gas di scarico del veicolo EGR, come il possibile accumulo di particelle di carbonella che possono staccarsi comprese le sonde di temperatura avvitate sul collettore di scarico, che possono causare i danni sopra riportati.

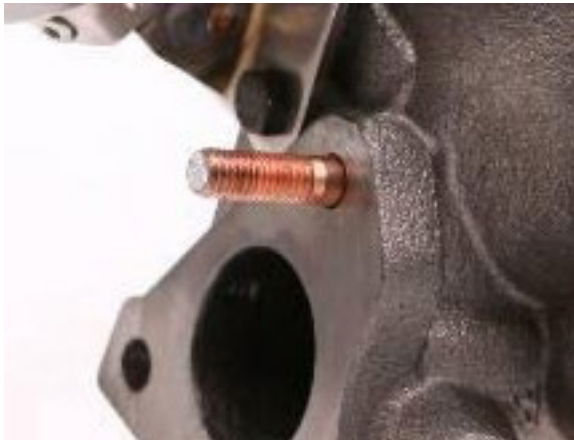
É de vital importância efetuar a revisão de todo o sistema de recirculação de gases do escape do veículo EGR, nomeadamente a possível acumulação de partículas de calamina que possam desprender-se, incluindo sondas de temperatura roscadas no coletor de escape, que possam causar os danos acima indicados.

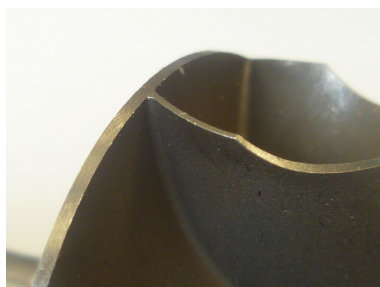
Nowa, nieuszkodzona turbina wydechowa

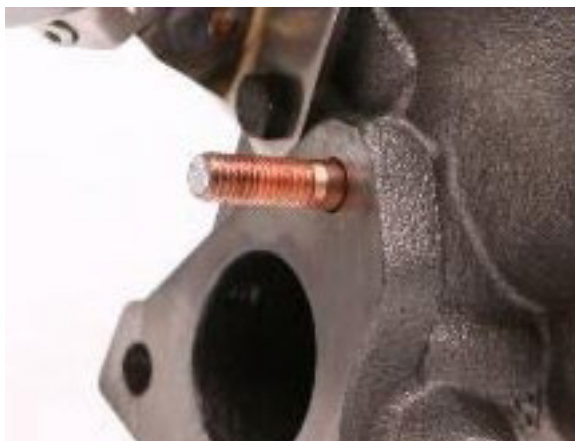
Należy bezwzględnie sprawdzić cały układ recyrkulacji spalin silnika pod kątem ewentualnych nagarów, w tym sond temperatury wkręconych w kolektor wydechowy, które mogą powodować wyżej wymienione uszkodzenia.

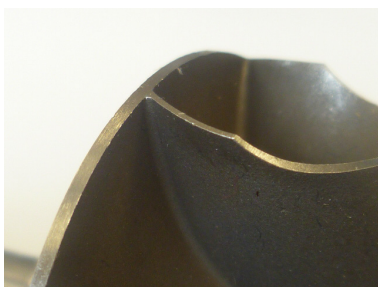
Nová, nepoškozená výfuková turbína

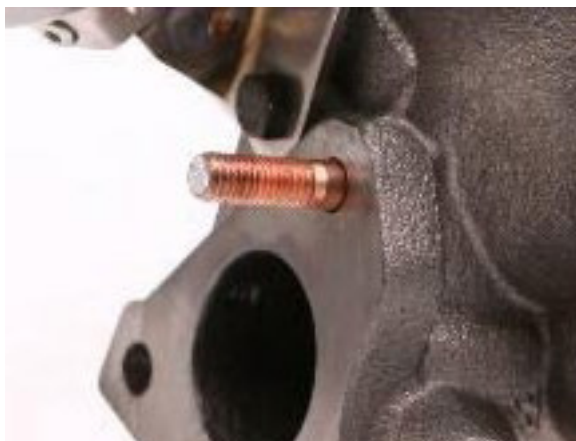
Je velice důležité zkontrolovat celý systém zpětného vedení plynu v motoru na možné uhlíkové usazeniny, včetně teplotních sond našroubovaných do výfukového potrubí, a zjistit, co může způsobovat výše popsané poškození.

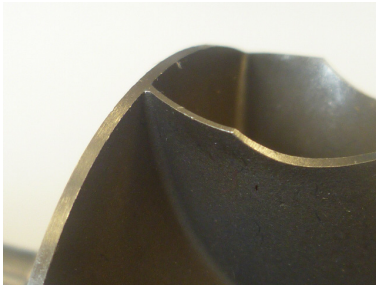
Turbină de evacuare nouă, nedeteriorată

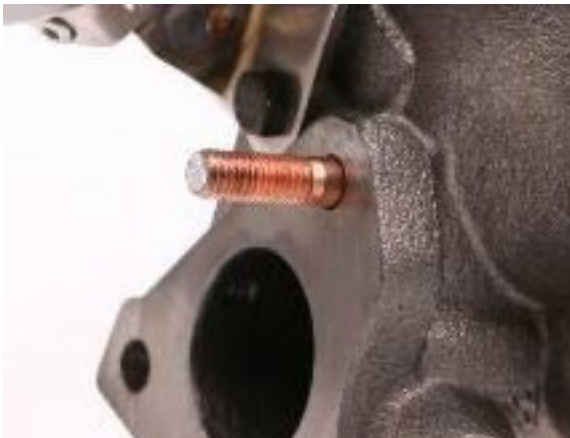
Este esențial să verificați întregul sistem de recirculare a gazelor din motor pentru a detecta eventualele depuneri de carbon, inclusiv sondele de temperatură înșurubate în colectorul de eșapament, și care pot cauza daunele menționate mai sus.

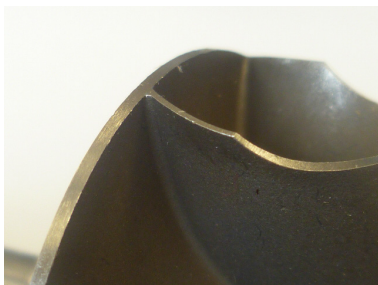
Új, sérülésmentes kipufogóturbina

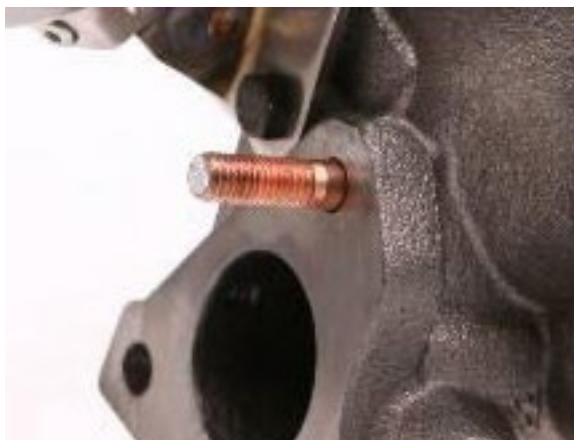
Nujno je treba preveriti celoten sistem za recirkulacijo plinov v motorju, vključno s temperaturnimi sondami, vijačenimi v izpušni kolektor, zaradi morebitnih ogljikovih oblog, ki lahko povzročijo zgoraj omenjene poškodbe.
