10201000

SAAB, SUBARU

1 EJ25

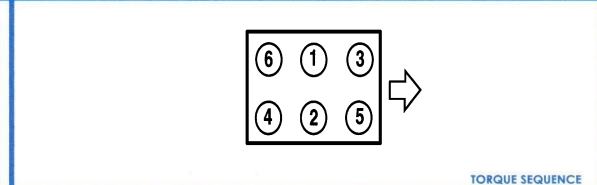
RETIGHTENING

-90° +
-180°
<>

LOOSEN '90° AND TIGHTEN BOLT BY BOLT RESPECTING THE SPECIFIED TORQUE AND ORDER
AFLOJAR '90° Y APRETAR TORNILLO A TORNILLO CON EL PAR Y ORDEN ESPECIFICADOS

LOOSEN ALL THE BOLTS
AFLOJAR TODOS LOS TORNILLOS

RUN THE ENGINE UNTIL TOTAL OPENING OF THE THERMOSTAT
(LET THE ENGINE COOL DOWN FOR 4 HOURS (WITH OPEN BONNET))
OPEN THE CAP OF THE EXPANSION TANK OF THE WATER COOLING CIRCUIT
RODAR EL MOTOR HASTA LA APERTURA TOTAL DEL TERMOSTATO
DEJAR ENRIAR EL MOTOR CUATRO HORAS (CON LA CAPA ABIERTA)
ABRIR EL TAPÓN DEL VASO DE EXPANSIÓN DEL CIRCUITO DEL AGUA DE REFRIGERACIÓN
