## Kettenspanner

passend für  
M271-Motoren von Mercedes-Benz

**SWAG Nr. 10 92 6751**

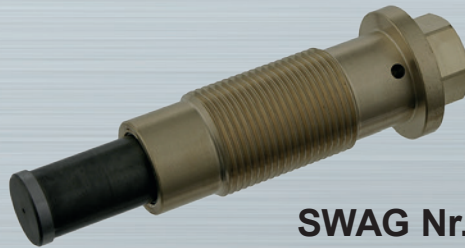
Herstellerseitig wurde die Konstruktion des Kettenspanners geändert. Die ursprünglich verbaute Version des Kettenspanners (Vergl. Nr. 271 050 04 11) verfügt über ein Rückschlagventil. Bei der neuen geänderten Version (Vergl. Nr. 271 050 06 11) wurde auf das Rückschlagventil verzichtet (siehe Bild 1).

Der Kettenspanner wird beim Einbau in den Halter eingeschraubt, in den ein Rückschlagventil integriert ist (siehe Bild 2). Dieses Ventil regelt das Ölvolumen, so dass der Kolben des Kettenspanners bei Öldruckschwankungen konstant durch den Öldruck unterstützt wird.
