# VKBA 3637

Technische Mitteilung – September 2015

Renault: Modus, Logan I, Megane II, Clio II, Clio Grandtour, Kangoo --> 2002-11-01  
Nissan: Micra III --> 2003-01-01  
Dacia: Sandero, Logan --> 2008-11-01

Obligatorische Anordnung der ABS-Sensorhalterung in der Mitte des Achsschenkels

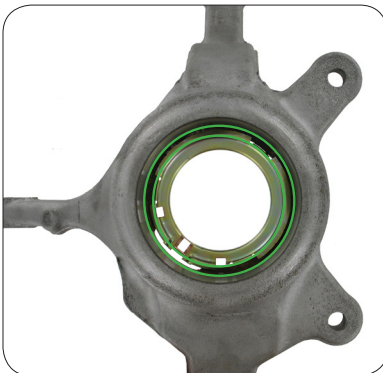
Abbildung 1

### Korrekte Montage

Die ABS-Sensorhalterung wird zentriert angebracht, kann das Lager und den ABS-Sensor nicht beschädigen und erzeugt ein präzises Signal.

Die ABS-Sensorhalterung muss bei der Montage in die Mitte des Achsschenkels angebracht werden, bevor das Lager eingepresst wird (siehe *Abbildung 1*). Eine fehlerhafte Lage der Halterung verursacht Abrieb an der ABS-Dichtung und führt zu einem vorzeitigen Lagerdefekt, der durch die Verformung der ABS-Halterung verursacht wird (siehe *Abbildung 2*).

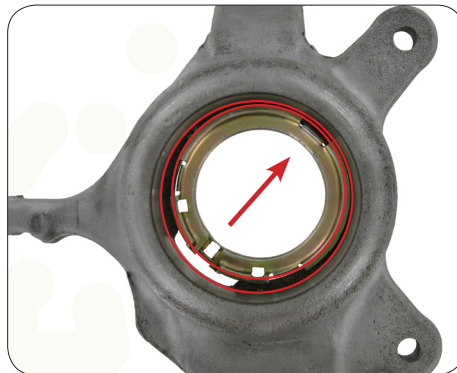
Abbildung 2

### Fehlerhafte Montage

Der ABS-Sensor ist **NICHT** zentriert angebracht, was eine Verformung der ABS-Sensorhalterung und Abrieb an der ABS-Dichtung verursacht. Das könnte zu einem vorzeitigen Lagerdefekt und zu Problemen mit dem ABS-Signal führen (siehe Abbildungen rechts).
