10096010

NISSAN

1 LD23

1 **81016800** M12X1.75X135(6),M12X1.75X165(4)

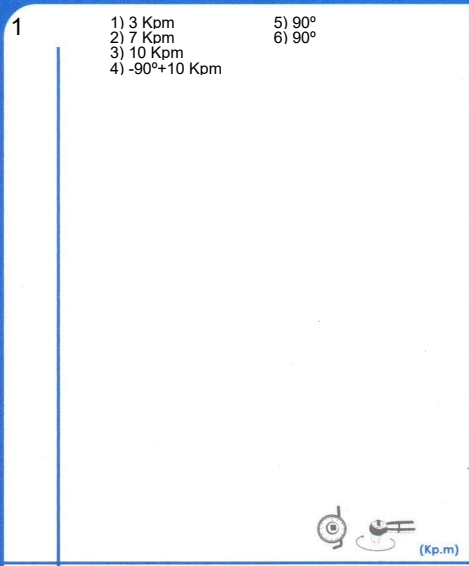
1 NO RETIGHTENING

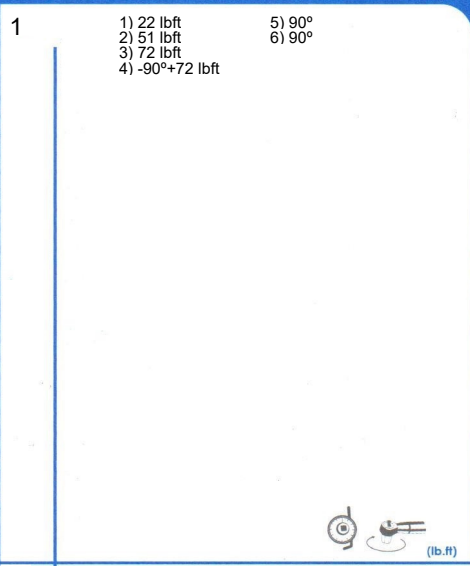
1 NO RETIGHTENING

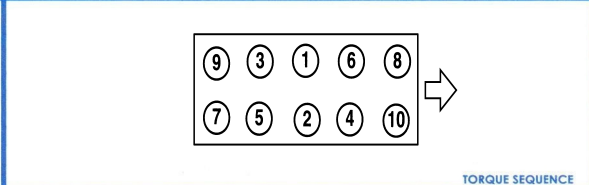
-90° +
-180°
 <>

LOOSEN BOLT AND TIGHTEN BOLT BY BOLT RESPECTING THE SPECIFIED TORQUE AND ORDER
 AFLOJAR BOLT Y APRIAR TORNILLO A TORNILLO CON EL PAR Y ORDEN ESPECIFICADOS

LOOSEN ALL THE BOLTS
 AFLOJAR TODOS LOS TORNILLOS

RUN THE ENGINE UNTIL TOTAL OPENING OF THE THERMOSTAT (LET THE ENGINE COOL DOWN FOR 4 HOURS WITH OPEN BONNET)
 OPEN THE CAP OF THE EXPANSION TANK OF THE WATER COOLING CIRCUIT
 RODAR EL MOTOR HASTA LA APERTURA TOTAL DEL TERMOSTATO
 DEJAR ENRIAR EL MOTOR CUATRO HORAS (CON LA BARRERA ABIERTA)
 ABRIR EL TAPÓN DEL VASO DE EXPANSIÓN DEL CIRCUITO DEL AGUA DE REFRIGERACIÓN
